**KULTŪROS PAVELDO OBJEKTO BŪKLĖS
PATIKRINIMO AKTAS**

2012 m. gruodžio 17 d. Nr. ARP12-34

1. Pavadinimas Svirnas. Paberžės dvaro sodybos ir Švč. Mergelės Marijos Apsilankymo bažnyčios statinių kompleksas
2. Kultūros vertybių registro unikalus kodas 31163, 221
3. Adresas Kauno apsk., Kėdainių r.savivaldybė, Gudžiūnų sen., Paberžės k.
4. Valdytojas Švč. Mergelės Marijos Apsilankymo parapija, Kėdainių krašto muziejus
5. Paskelbtas ar nepaskelbtas saugomu kultūros paveldo objektu kultūros paveldo objektas įrašytas į kultūros vertybių registrą
6. Ankstesnio būklės patikrinimo data ir akto numeris 2011-10-21 Nr. ARP11-84

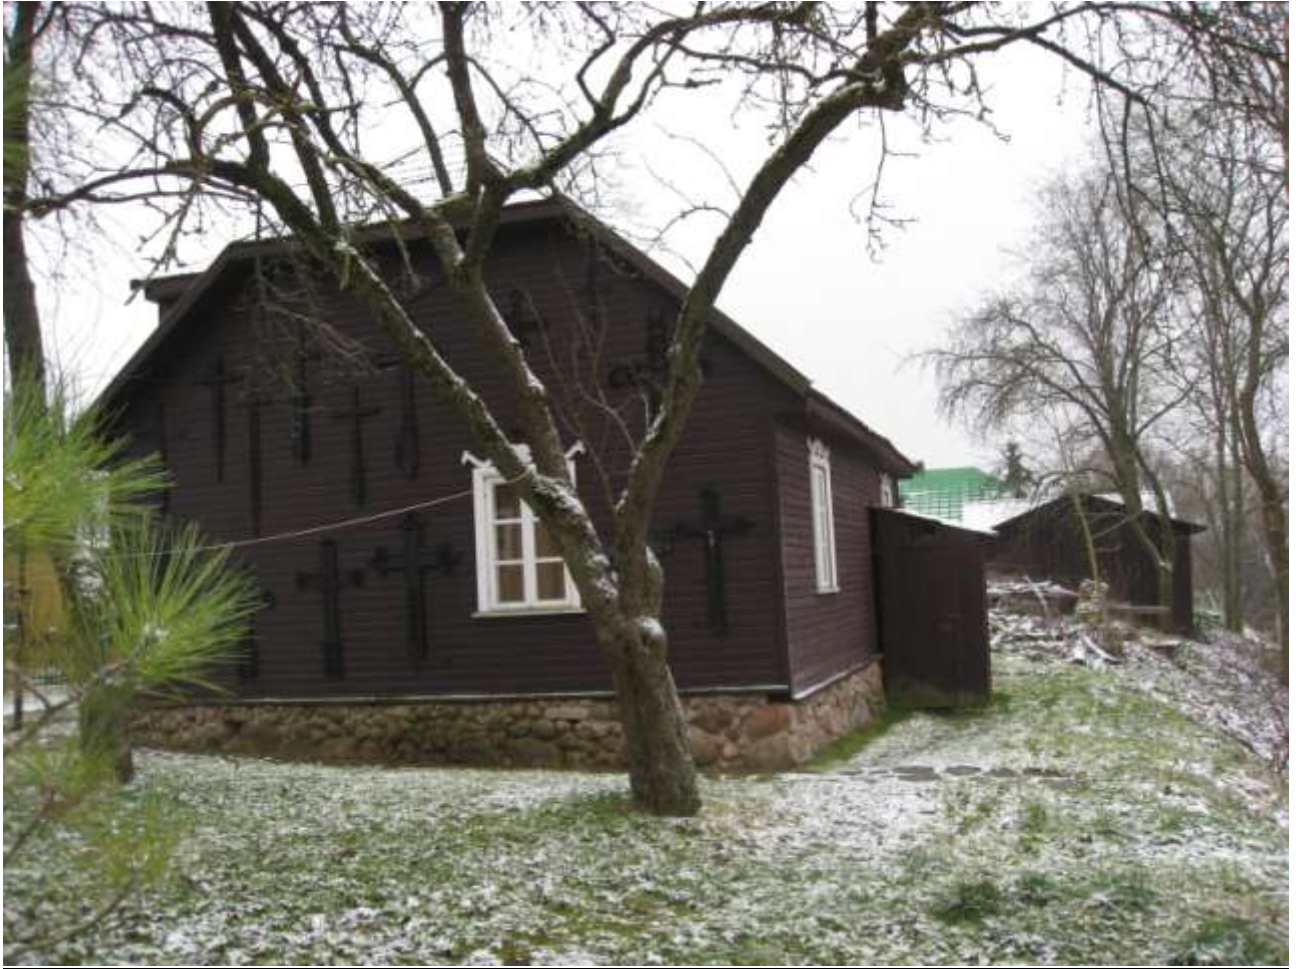
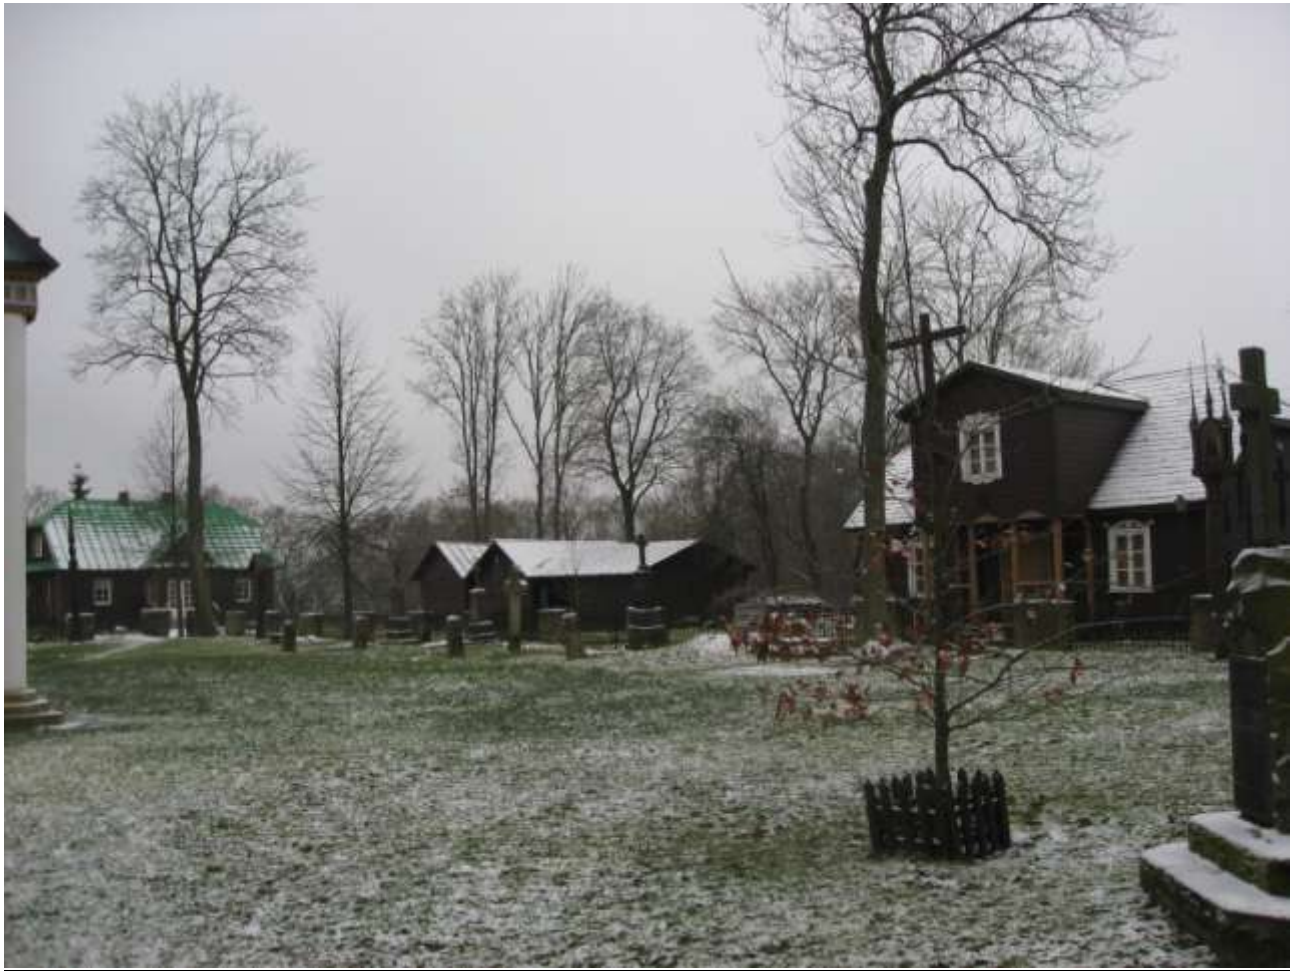
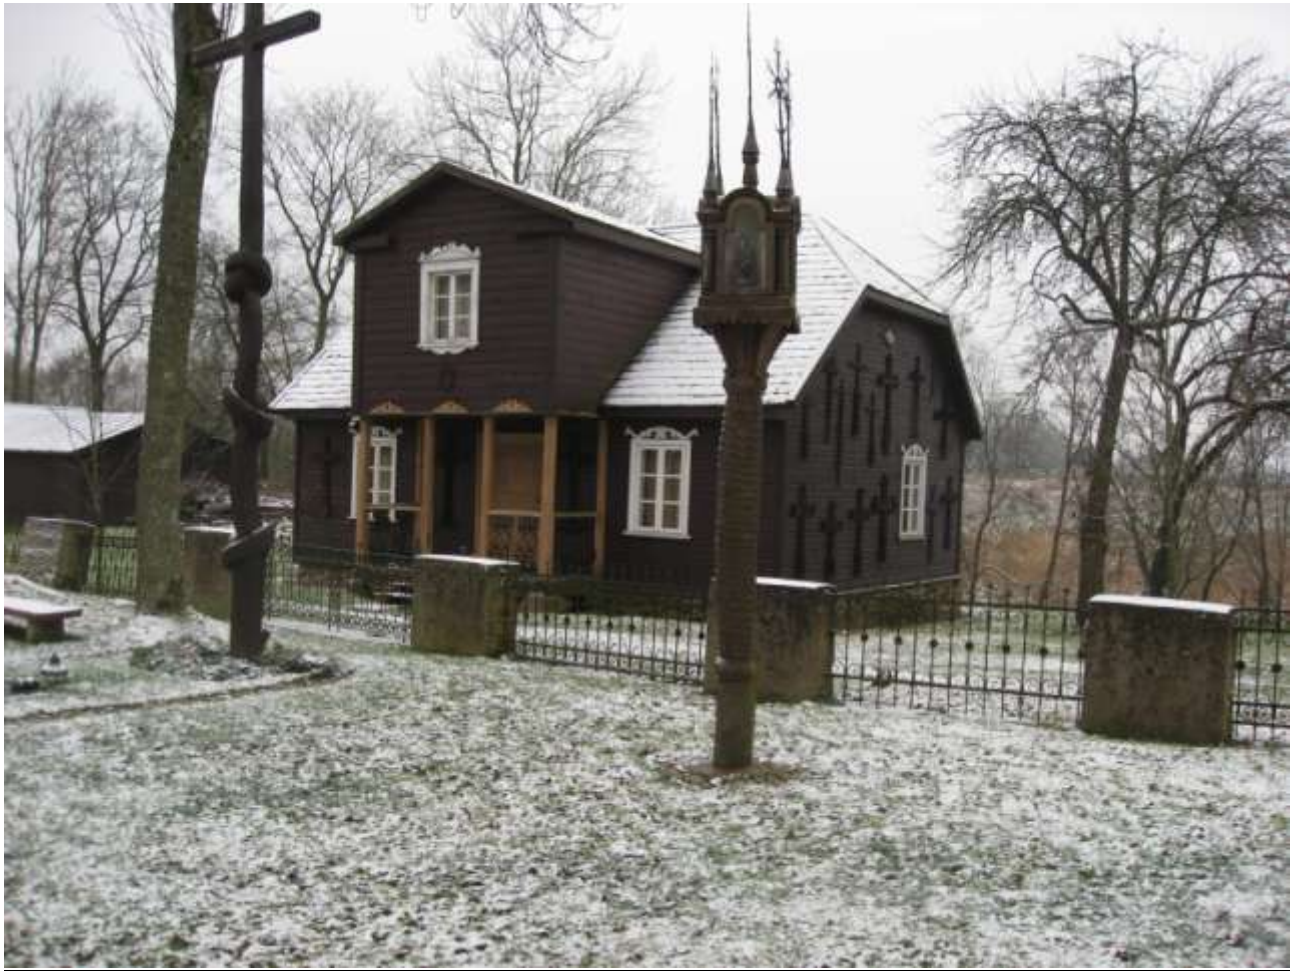
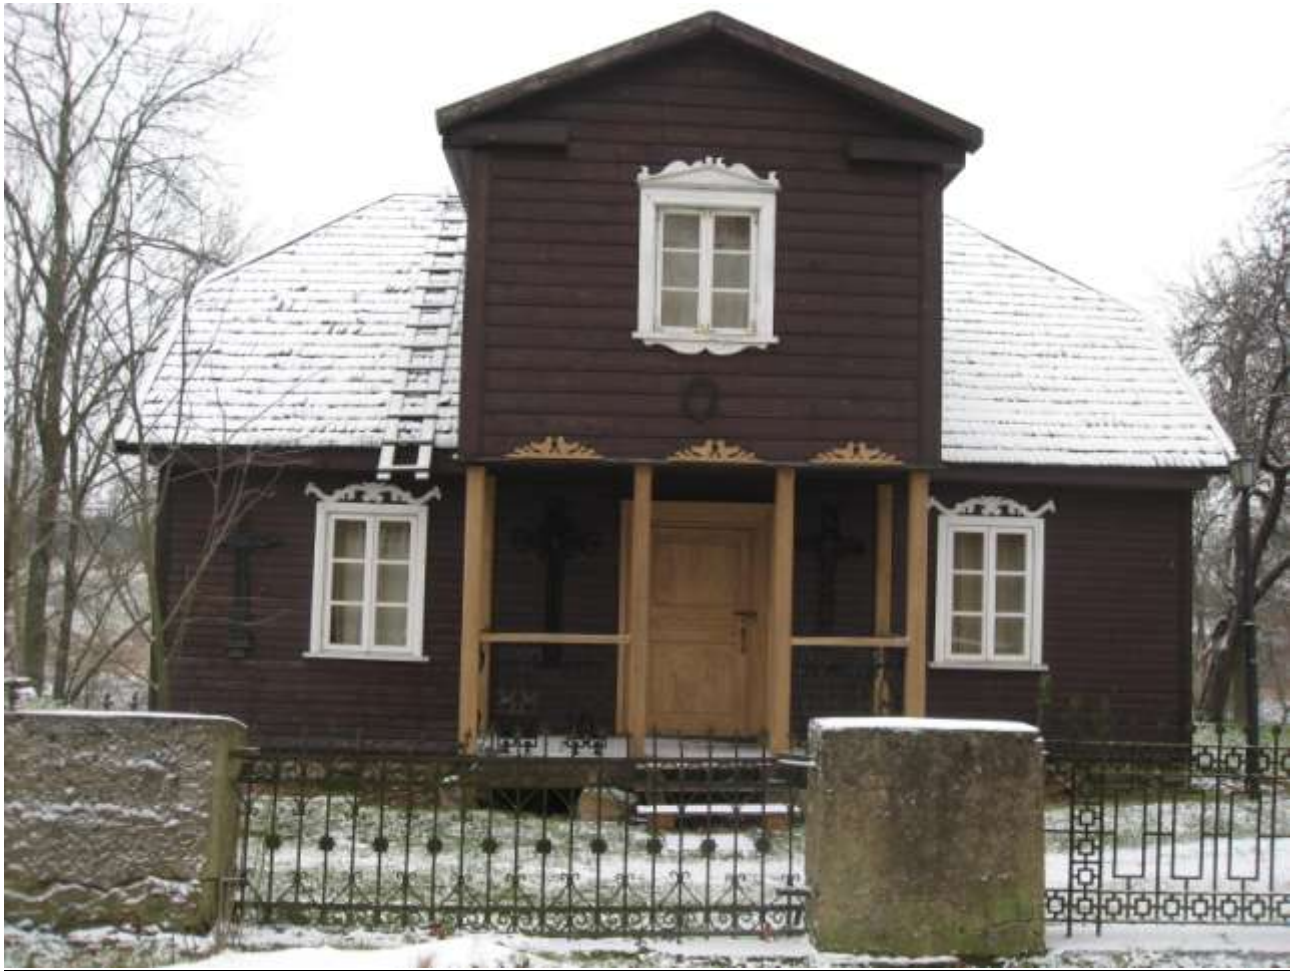
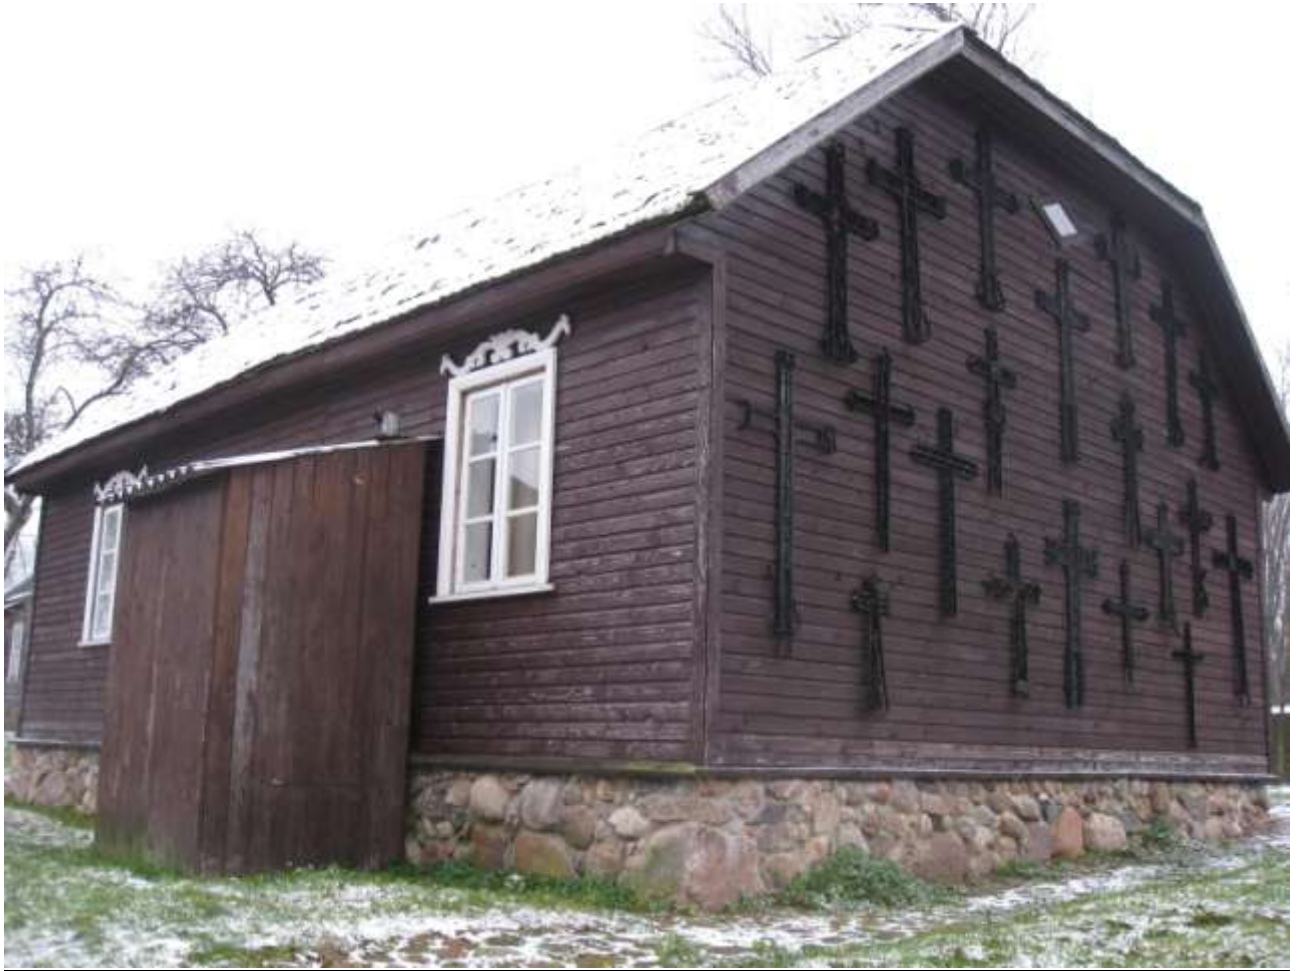
9. Fotofiksacija - 5 vnt.
10. Kiti dokumentai
11. Kultūros paveldo objekto būklės patikrinimo data 2012 m. lapkričio 30 d.

8. Kultūros paveldo objekto būklės apibūdinimas Paberžės dvaro sodybos ir Švč. Mergelės Marijos Apsilankymo bažnyčios statinių kompleksas tvarkomas pastoviai. 2006 m. parengtas klebonijos, svirno ir bažnyčios tvoros remonto techninis projektas. Dalies komplekso objektų būklė gera, tačiau būtina restauruoti svirną: suremontuoti, pakeičiant kai kurias grindis ir lubas, padengti antiseptiniais ir antipireniniais tirpalais, laipteliams įrengti medinius statramsčius, reikia išmirkyti antiseptiniame tirpale. Būtina įrengti svirno apšvietimą, apsauginę ir priešgaisrinę signalizacijas.
