**KULTŪROS PAVELDO OBJEKTO BŪKLĖS
PATIKRINIMO AKTAS**

2012 m. gruodžio 17 d. Nr. ARP12-70

1. Pavadinimas Monumetalus kryžius su skulptūra (V.Svirskio)
2. Kultūros vertybių registro unikalus kodas MC 20041
3. Adresas Kauno apsk., Kėdainių r.savivaldybė, Surviliškio sen., Pakruostės k.
4. Valdytojas
5. Paskelbtas ar nepaskelbtas saugomu kultūros paveldo objektu kultūros paveldo objektas įrašytas į kultūros vertybių registrą, saugomas valstybės
6. Ankstesnio būklės patikrinimo data ir akto numeris 2010-10-22 Nr. ARP10-18

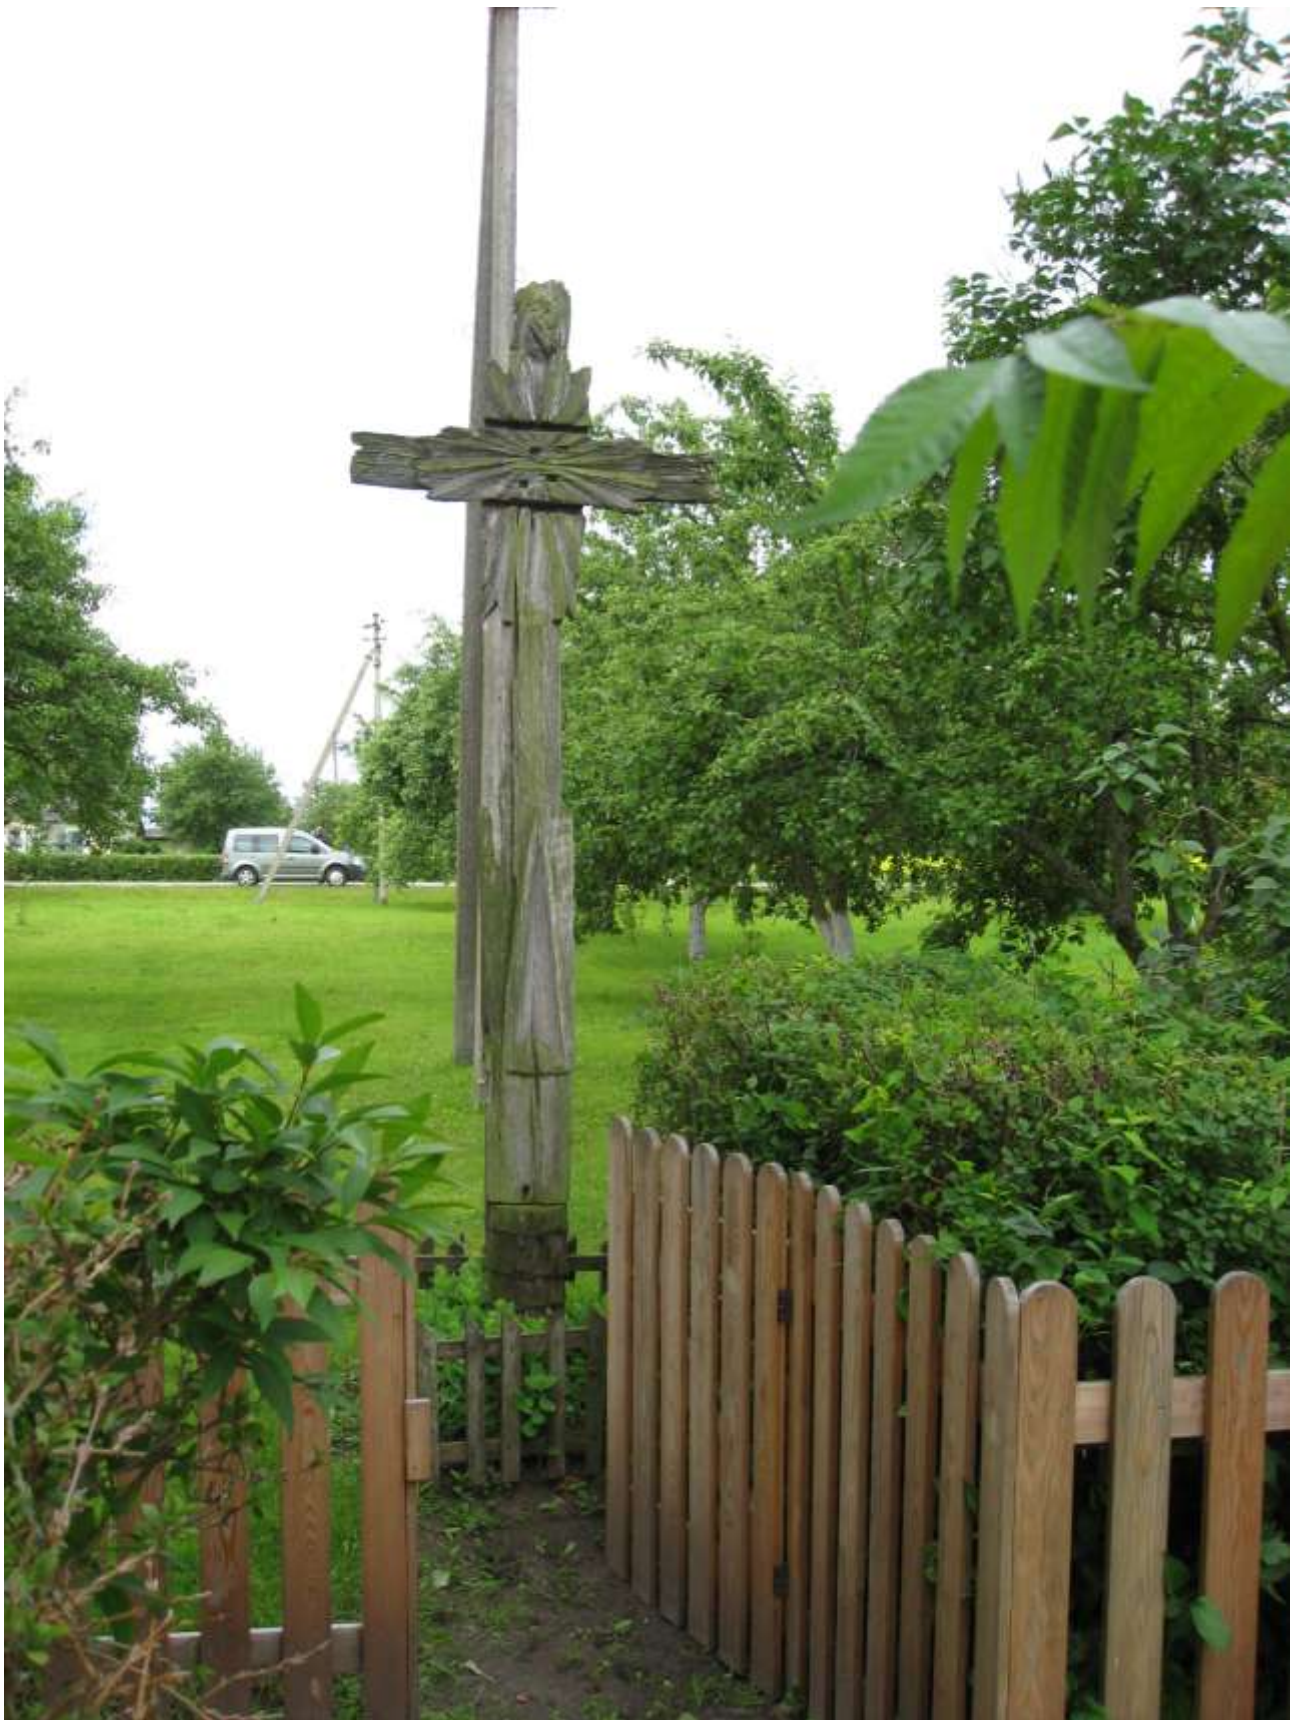
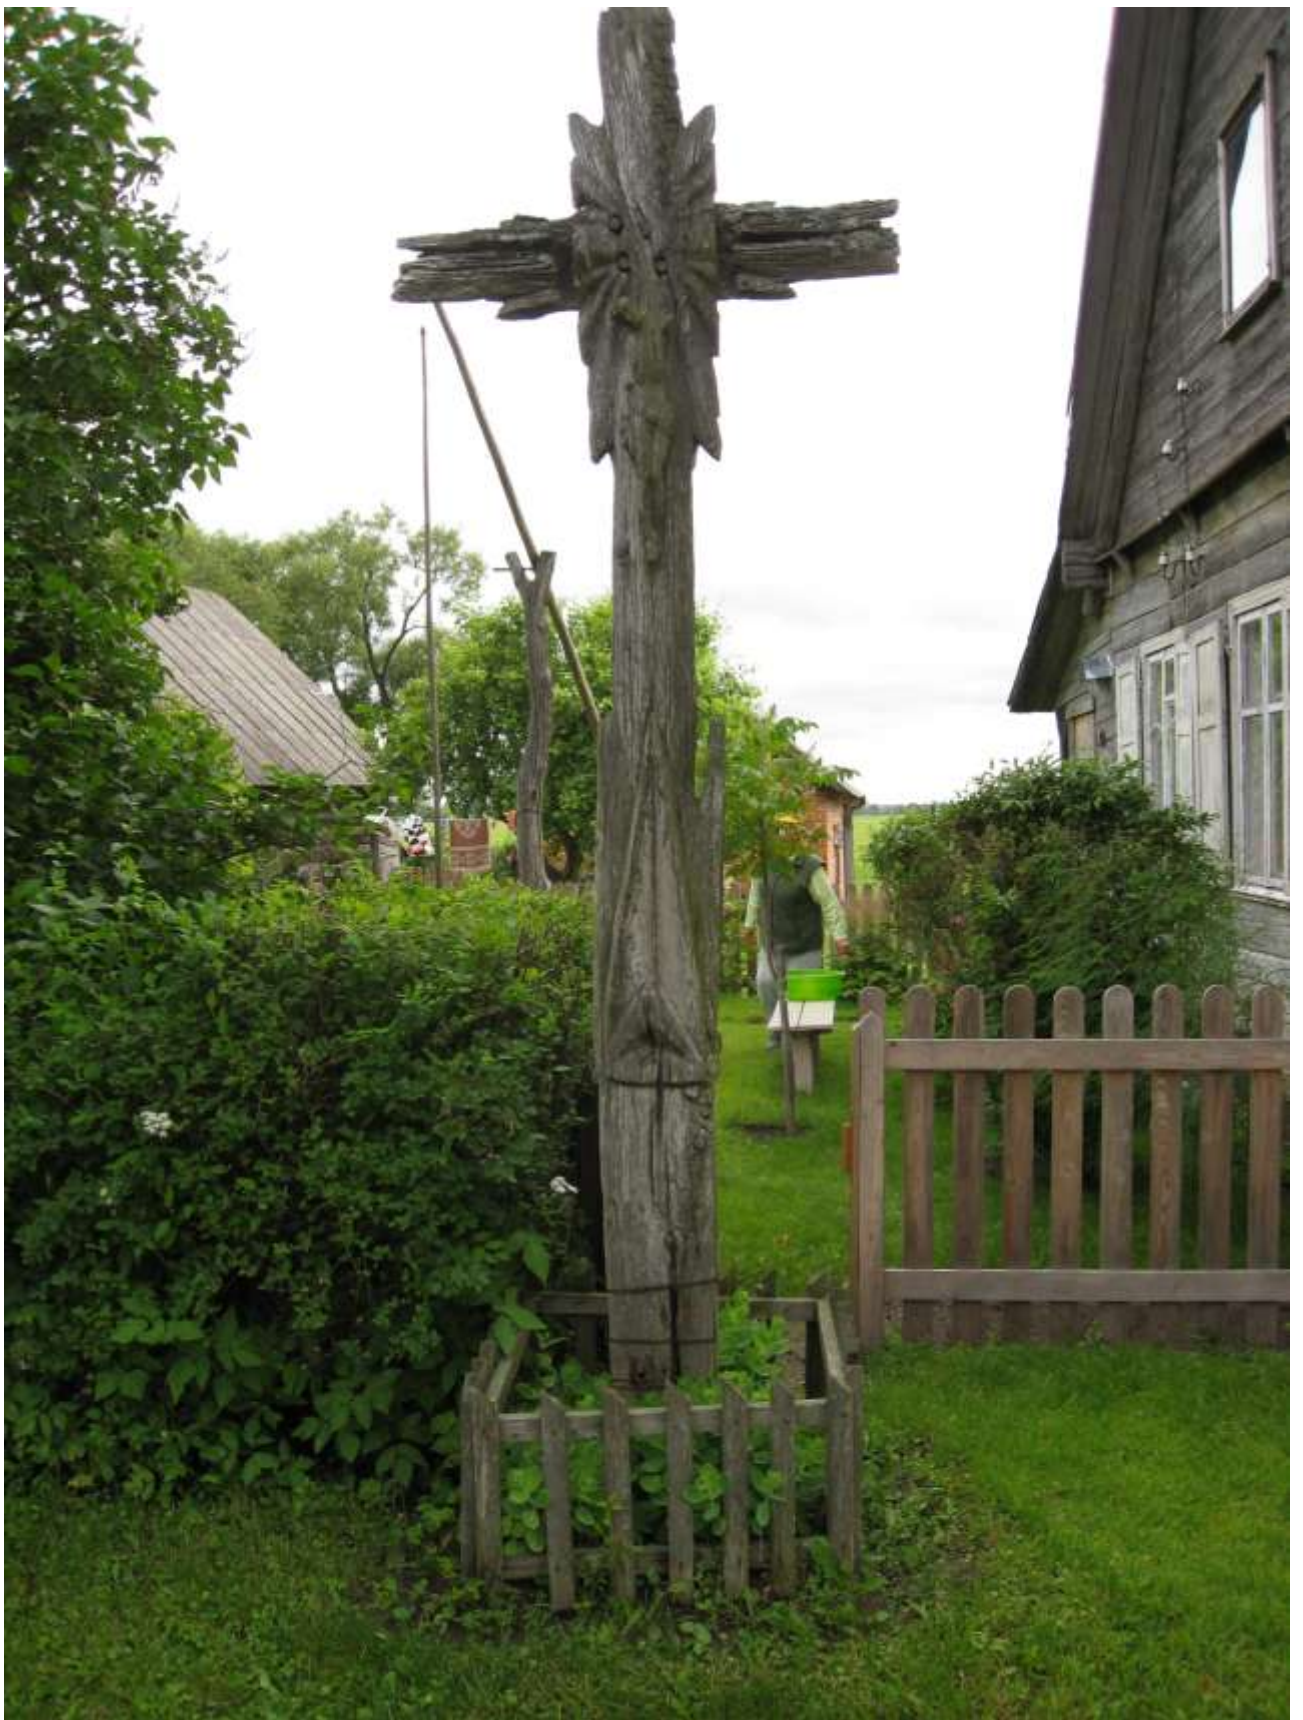
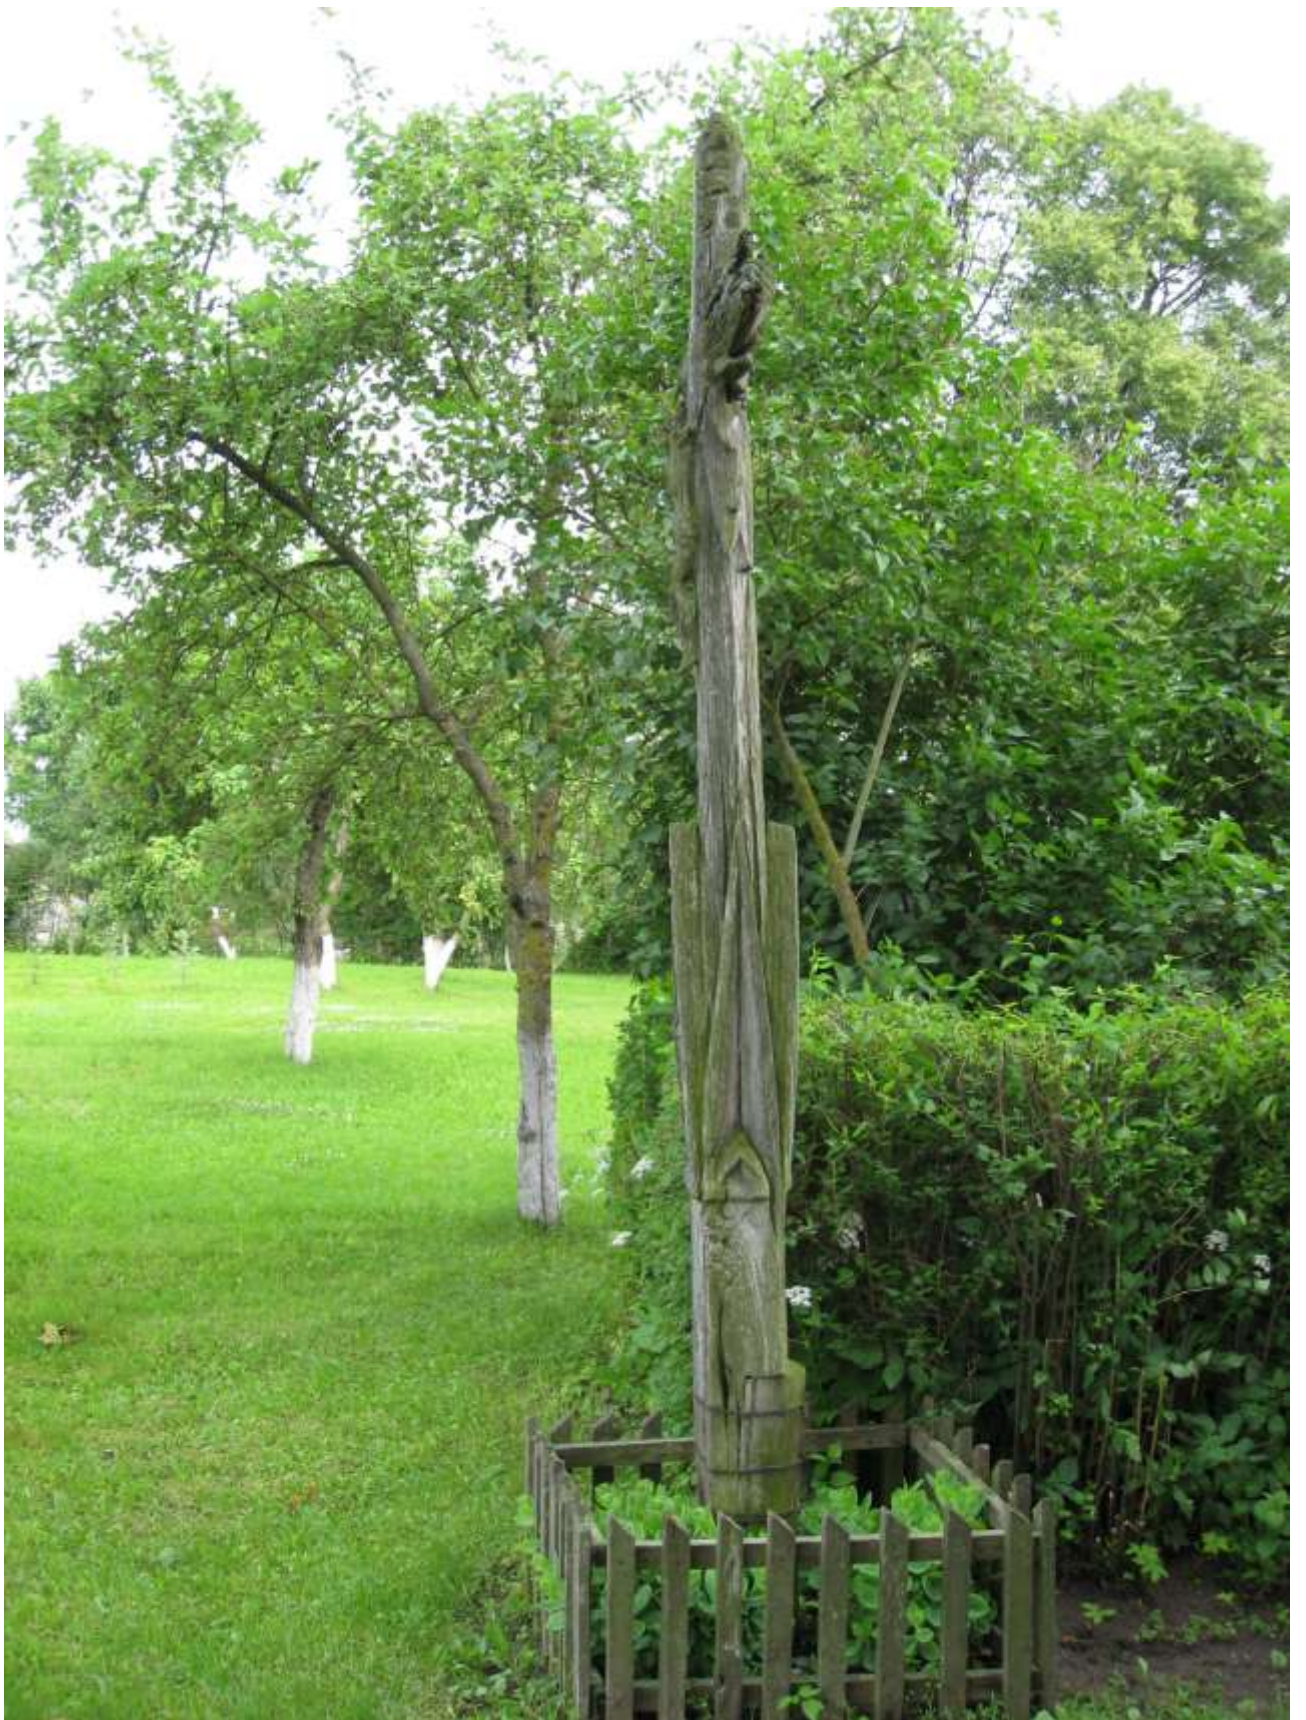
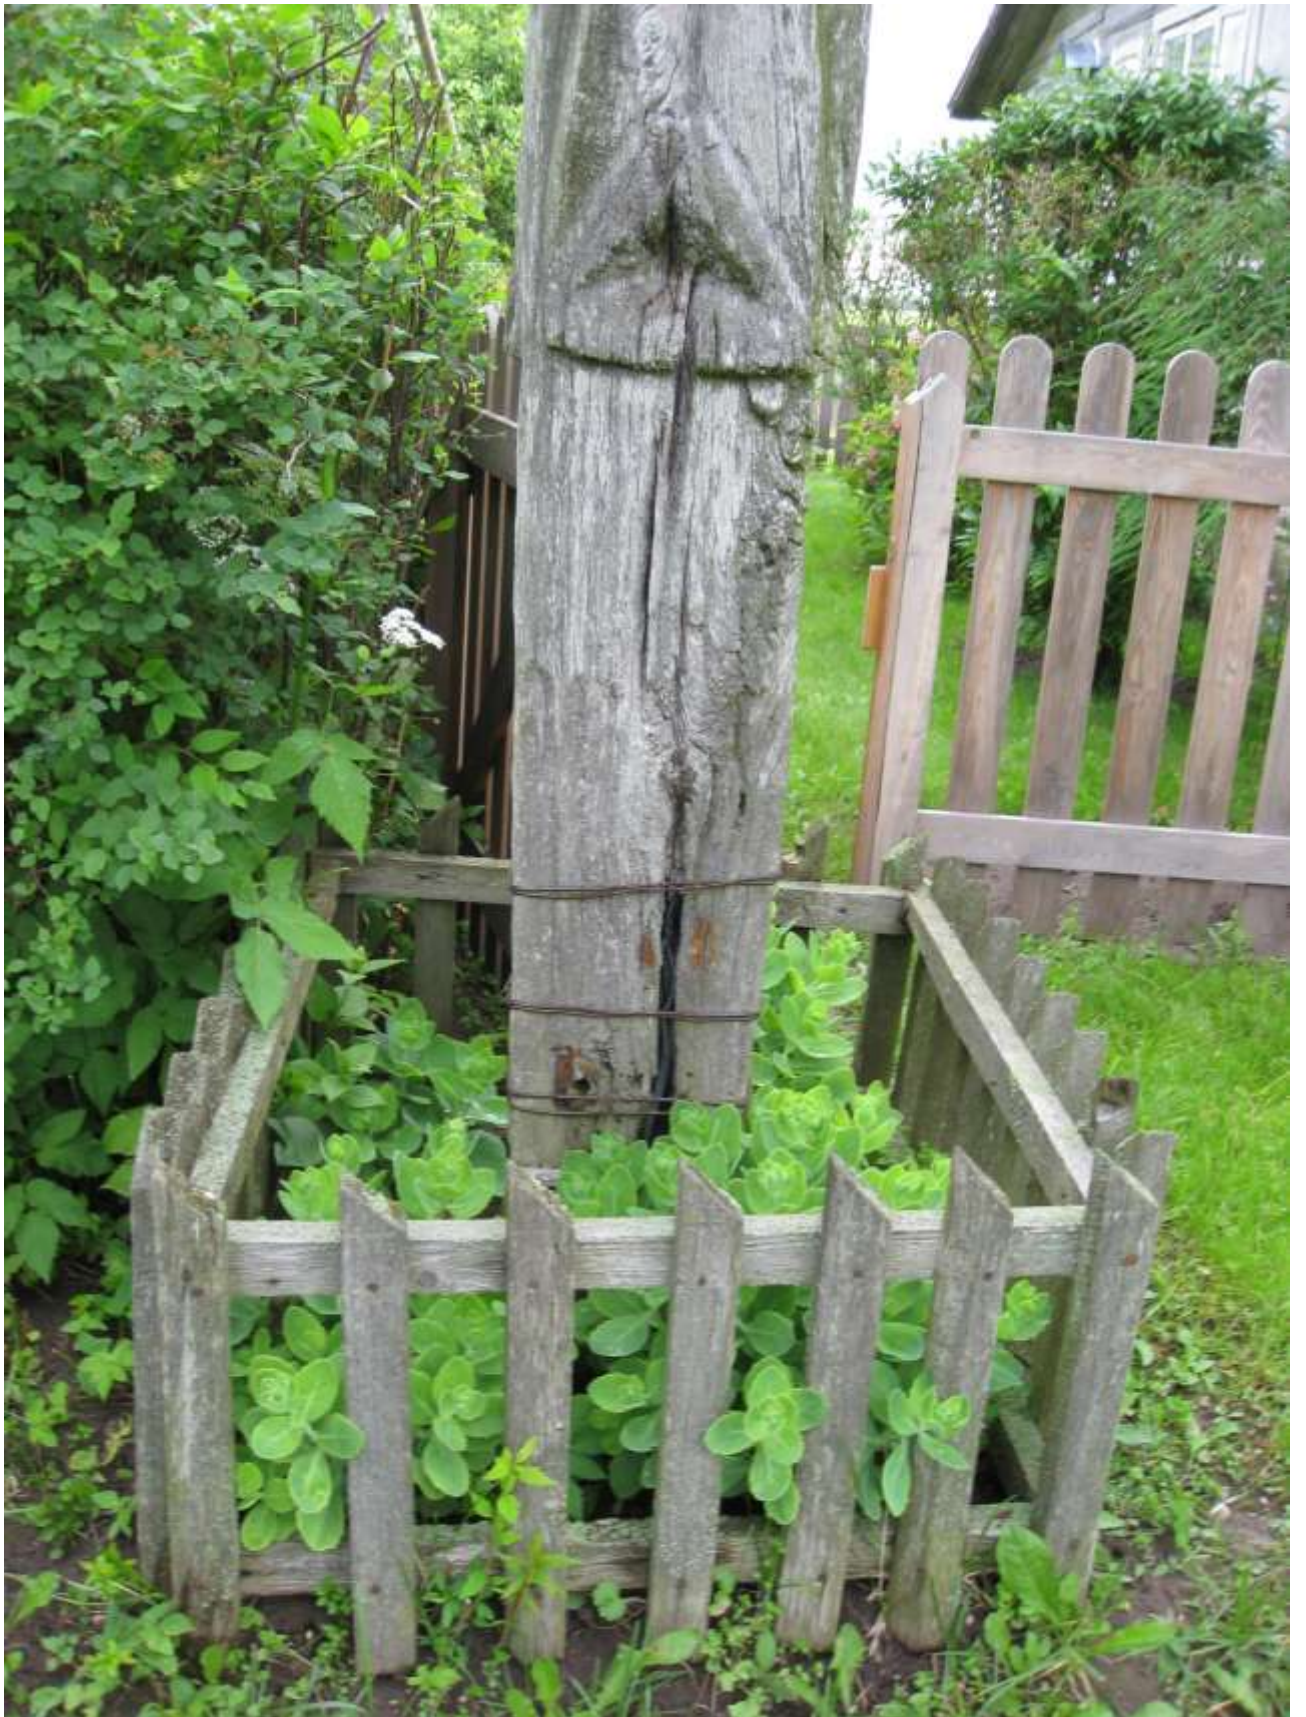
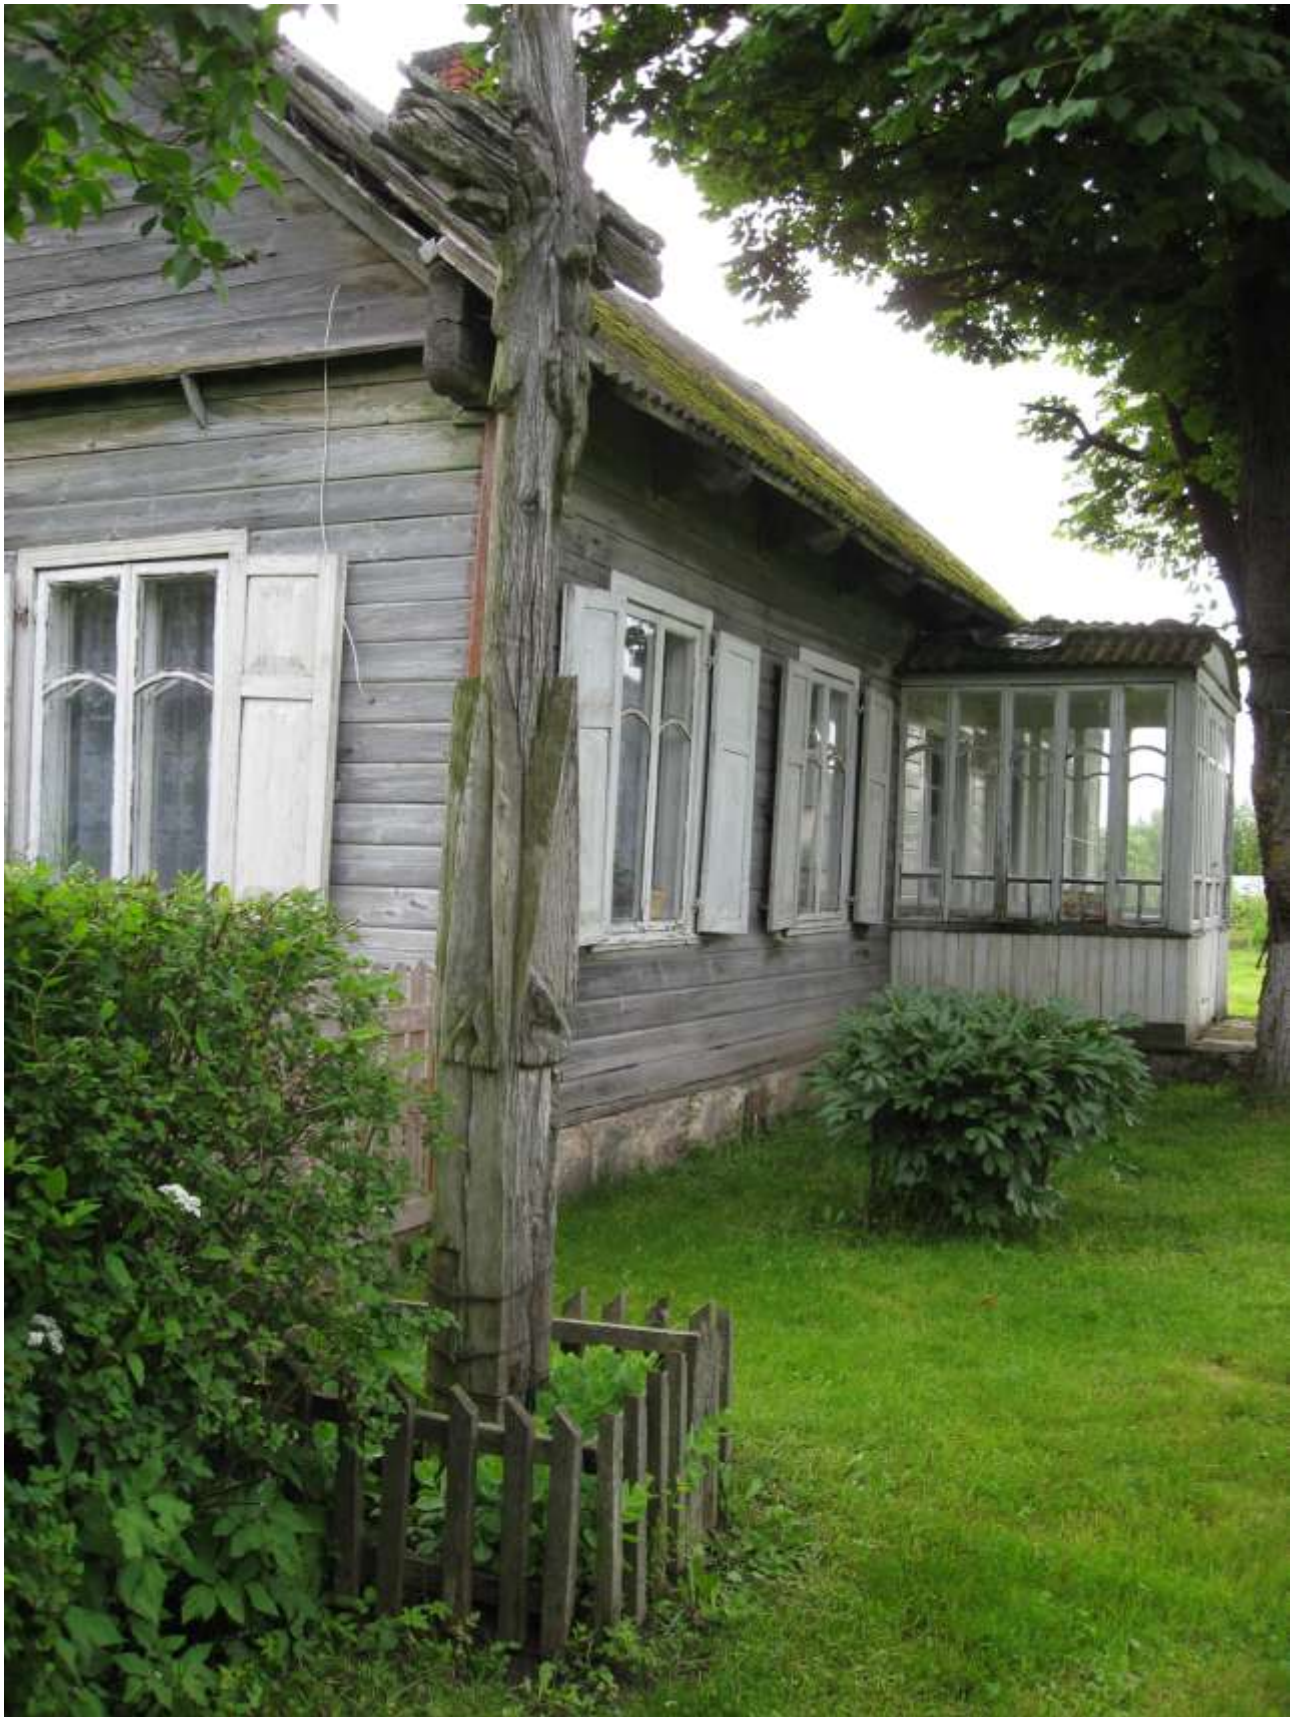
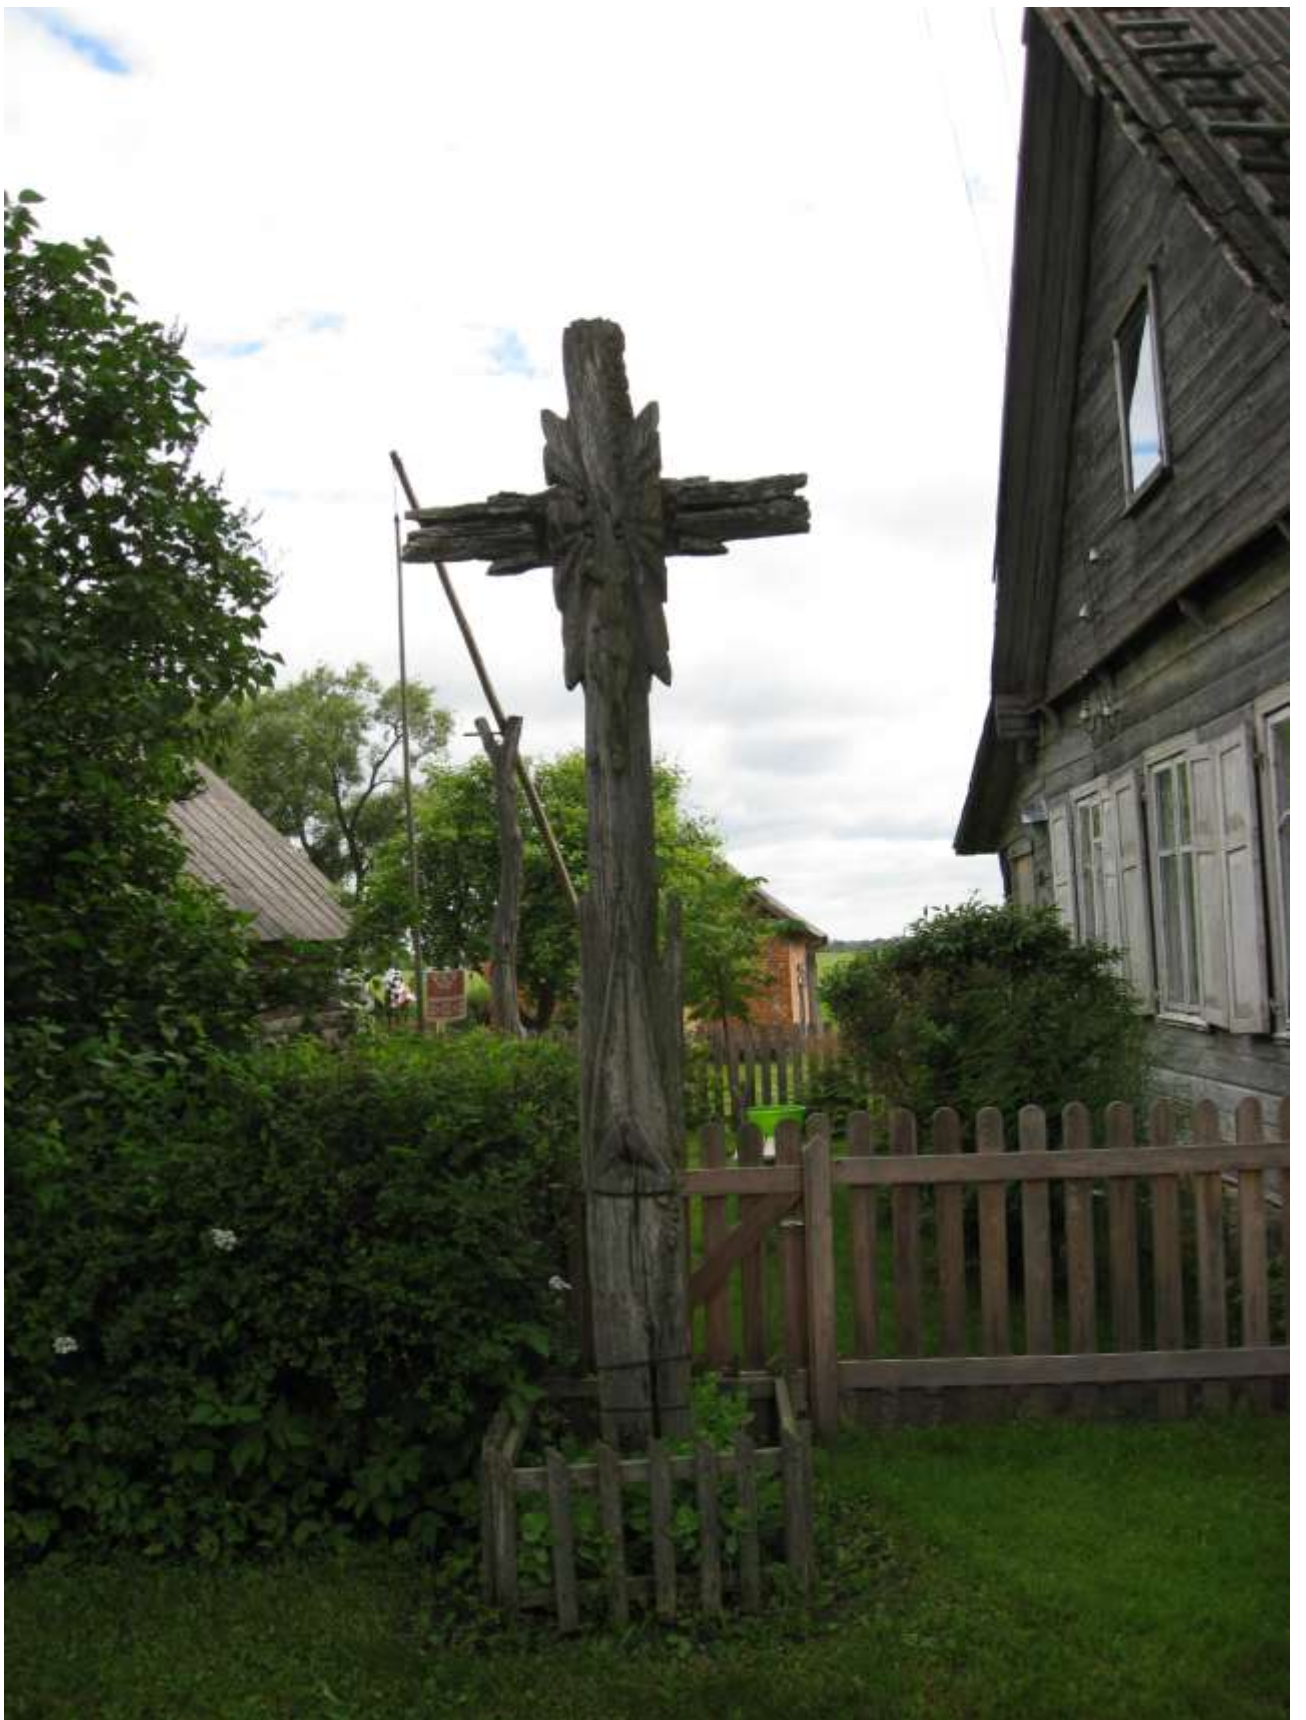
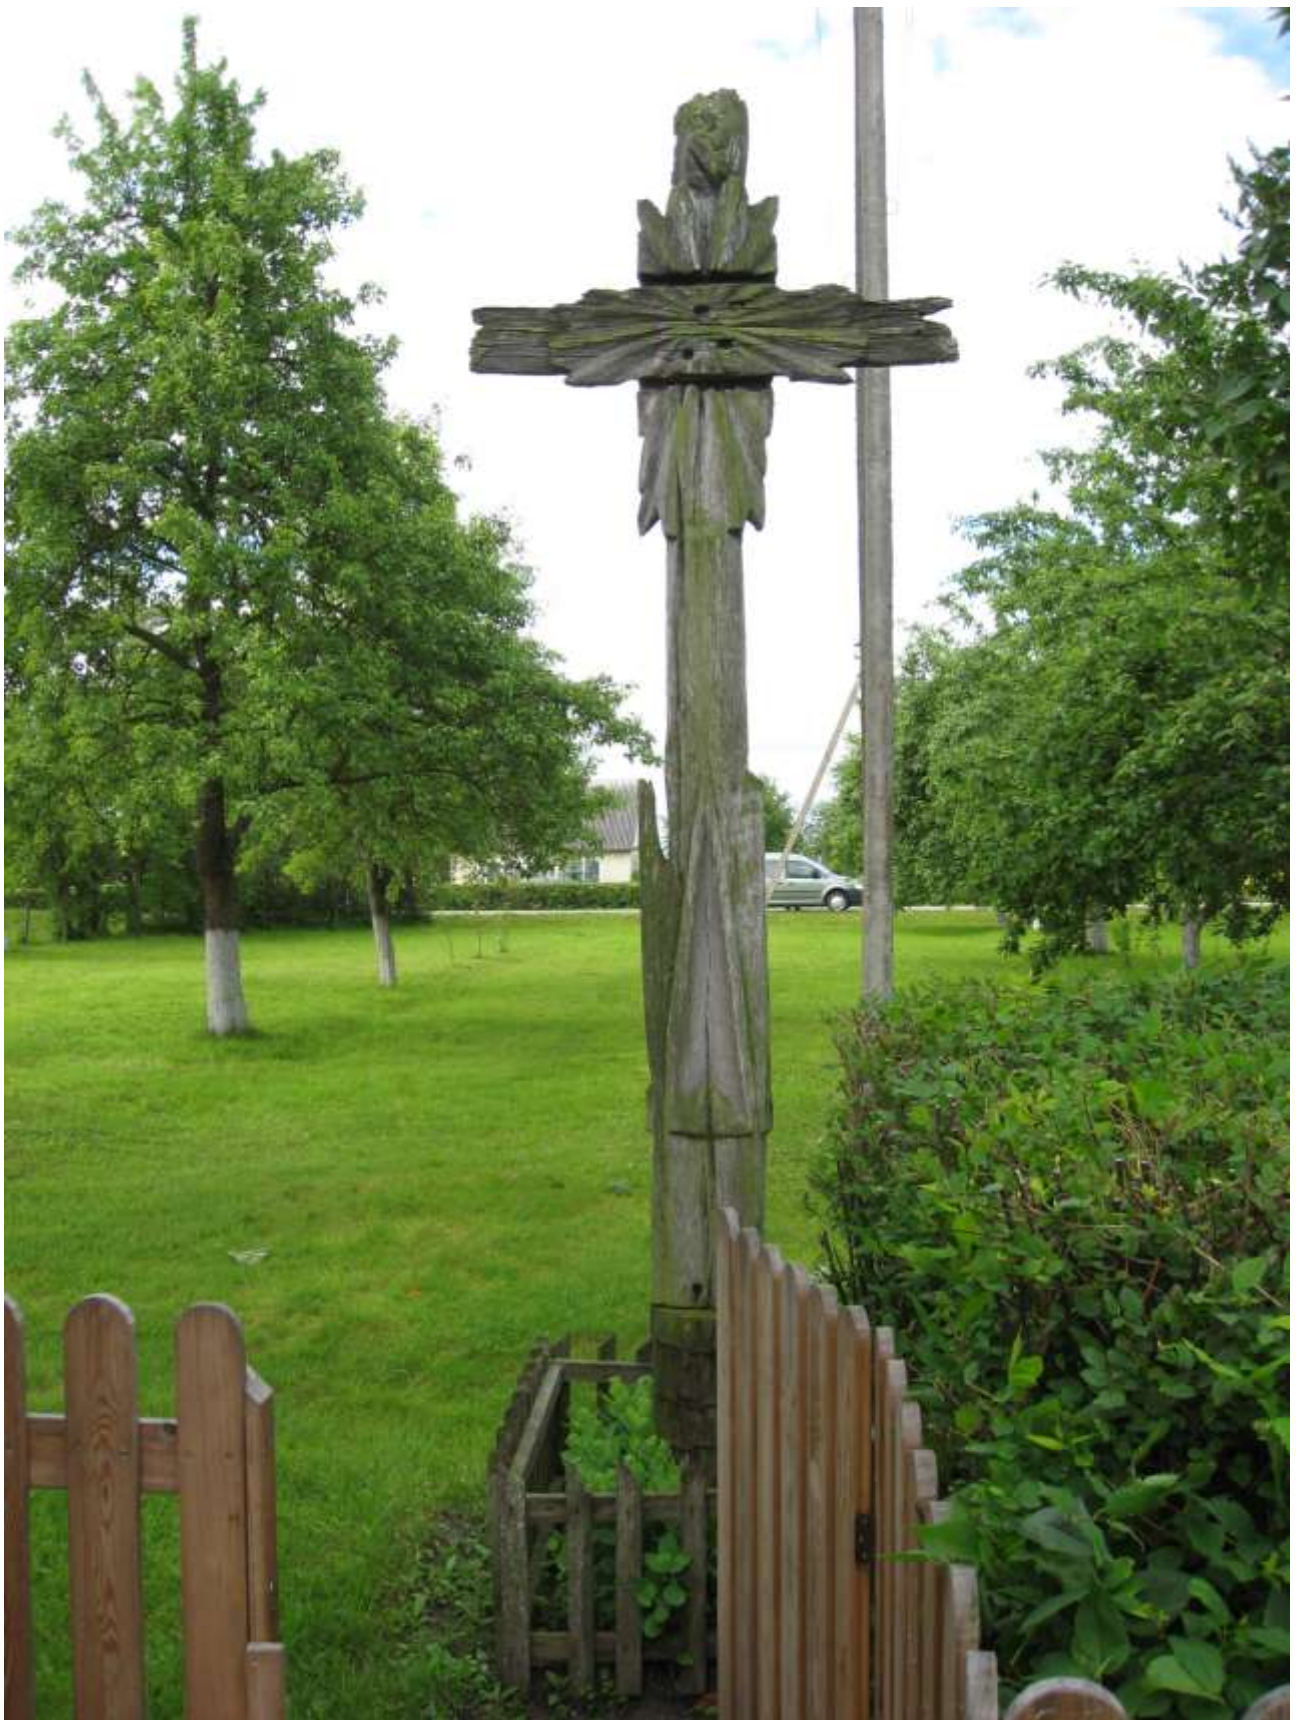
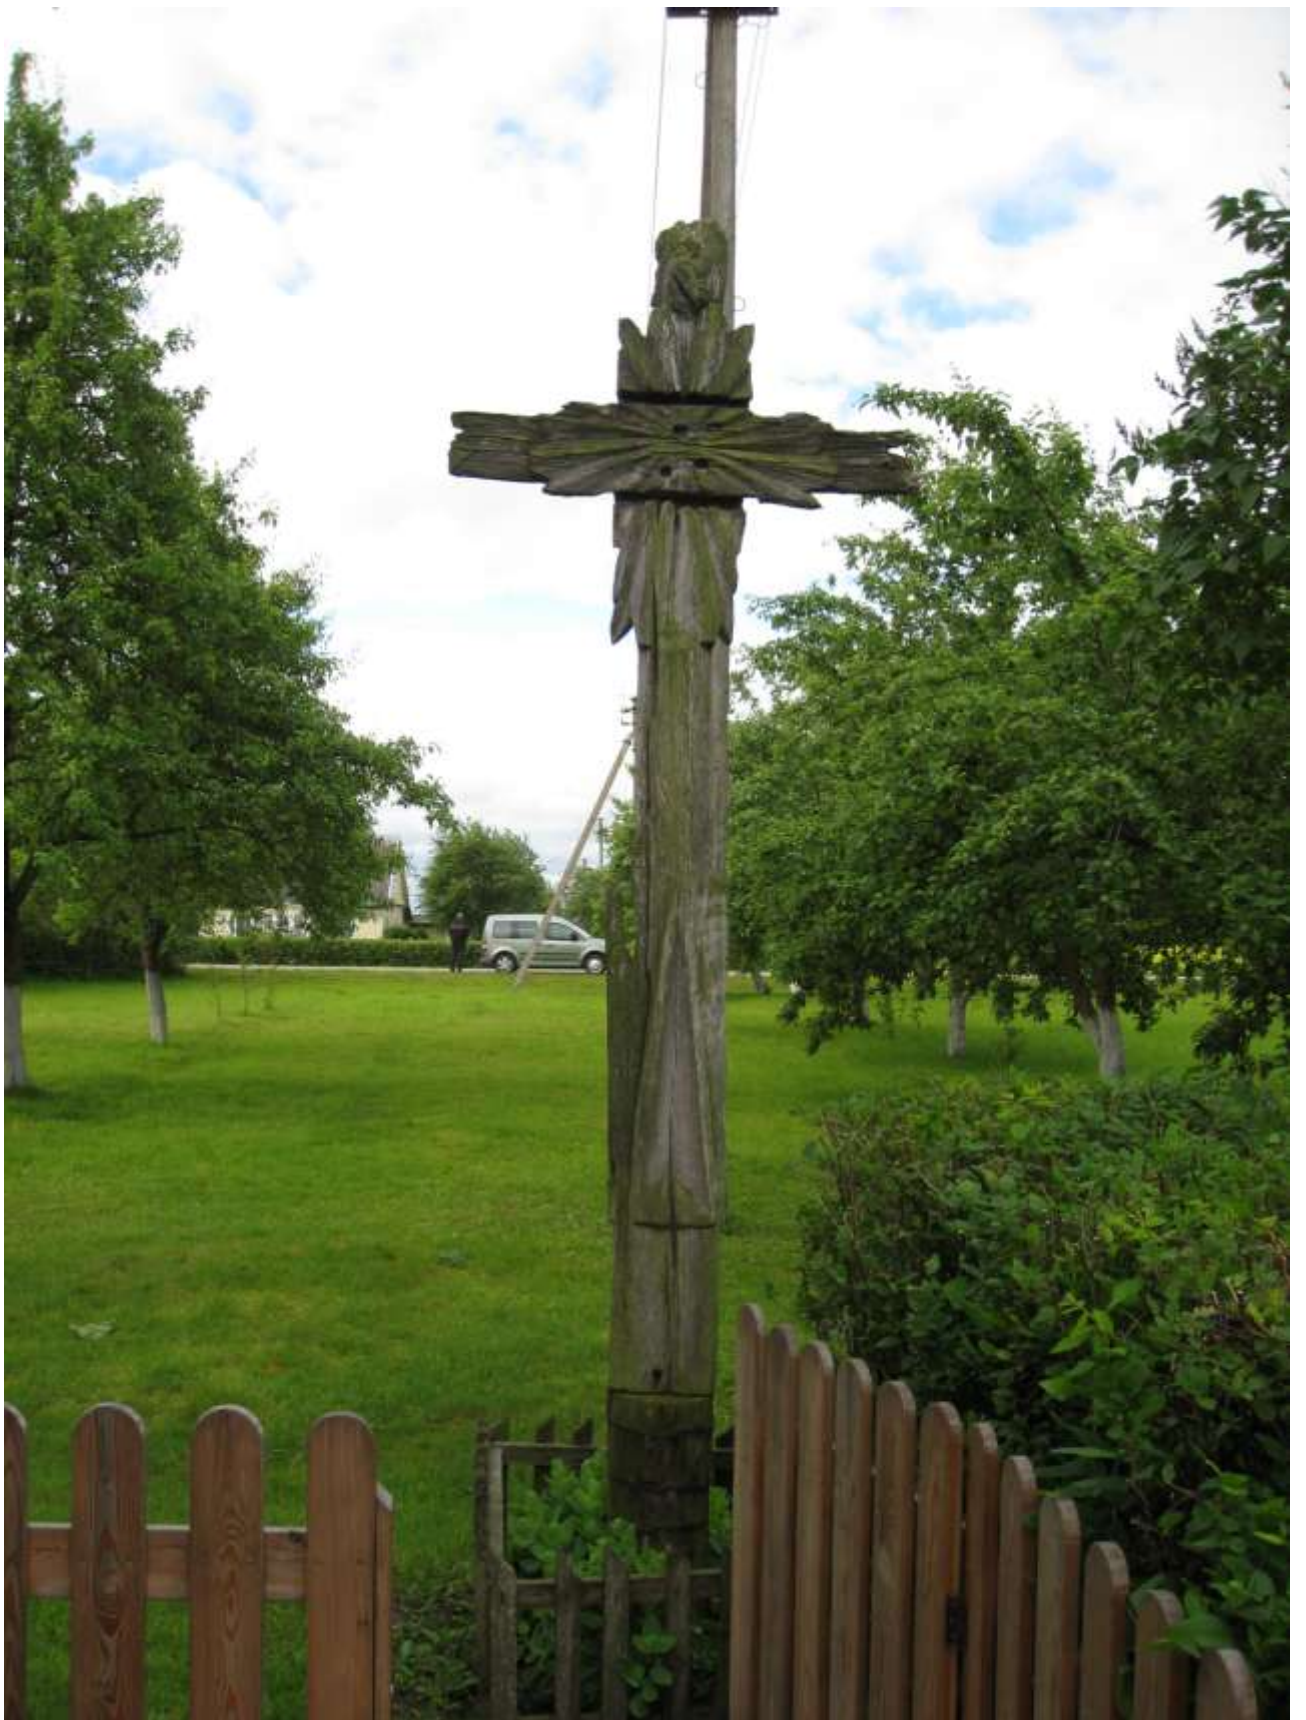
9. Fotofiksacija - 8 vnt.

8. Kultūros paveldo objekto būklės apibūdinimas Kryžius ažuolinis. Kryžiaus aukštis yra 310 cm. (stiebo autentiškos dalies aukštis -280 cm, kryžma-95 cm, stiebo storis -24x20 cm, ornamento gylis -10 cm, Nukryžiuotojo h-55 cm (be rankų). Kryžiaus stiebas išdrožtas iš vieno ažuolo rąsto, keliose vietose išilgai perskilęs. Nukryžiuotojo figūrėlės rankos prarastos. Kryžiaus stiebo apačia įkasta į žemę, bet žemėje buvusiam kryžiaus fragmentui supuvus, stiebo apačia (30 cm nuo žemės paviršiaus) pridurta iš sveikos ažuolo medienos, tačiau pridurtoji stiebo dalis neatitinka autentiško stiebo matmenų (pridurtasis fragmentas yra šiek tiek mažesnis). Sudūrimas „sukirptas“ zigzagu ir sutvirtintas dviem varžtais, apsuktas viela. Mediena nebuvo periodiškai antiseptikuojama, dengiama drėgmei atspariomis apsauginėmis dangomis, neapsaugota nuo tiesioginio atmosferos poveikio: nėra stogelio, kurs apsaugotų nuo kritulių. Apatinėje dalyje kryžius nėra izoliuotas nuo žemės. Dirvožemyje esanti drėgmė skverbiasi į medieną, veisiasi mikrogyvai. Kryžiaus atskiri fragmentai patrešę, mediena minkšta, trupa, byra, daug įskilimų, plyšių, yra daug medienos

netekčių. Kryžiaus stiebas suskeldėjęs. Drožybos elementai dėl dideio medienos sunykimo laipsnio prarado formų aiškumą. Mediena patamsėjusi, pasidengusi apnašomis, nešvari, plyšiai yra užsipildę apnašų sankaupomis. Kryžiaus būklė žymiai pablogėjo. Būtni konservavimo-restauravimo darbai.
