**KULTŪROS PAVELDO OBJEKTO BŪKLĖS
PATIKRINIMO AKTAS**

2012 m. gruodžio 17 d. Nr. ARP12-58

1. Pavadinimas Monumentalus kryžius su dviejų šventųjų horeljefais
2. Kultūros vertybių registro unikalus kodas MC 14792
3. Adresas Kauno apsk., Kėdainių r. savivaldybė, Krakių sen., Vailainių k.
4. Valdytojas
5. Paskelbtas ar nepaskelbtas saugomu kultūros paveldo objektu kultūros paveldo objektas įrašytas į kultūros vertybių registrą, valstybės saugomas
6. Ankstesnio būklės patikrinimo data ir akto numeris 2011-04-05 Nr. ARP11-69

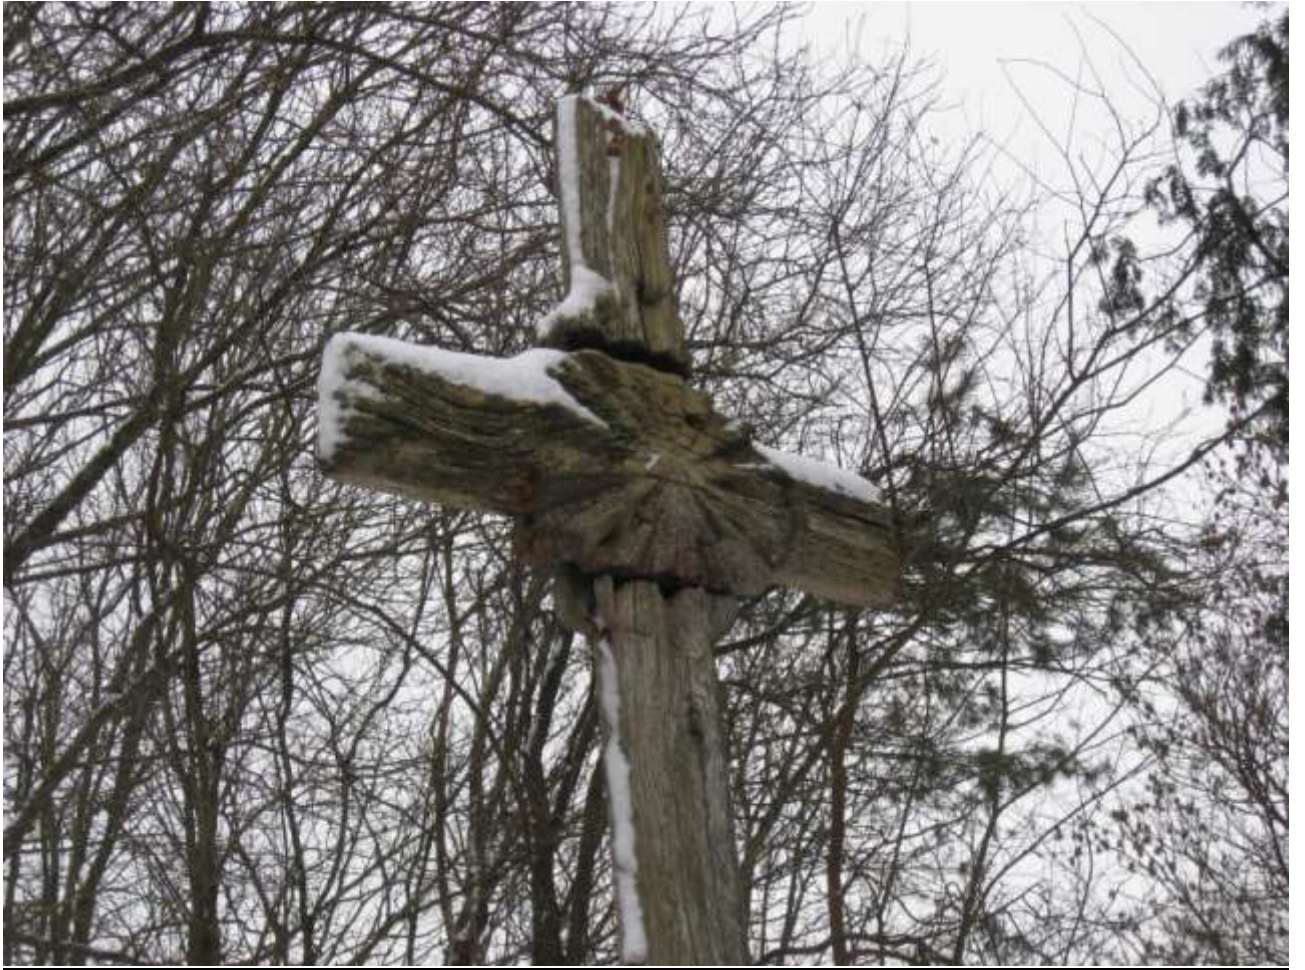
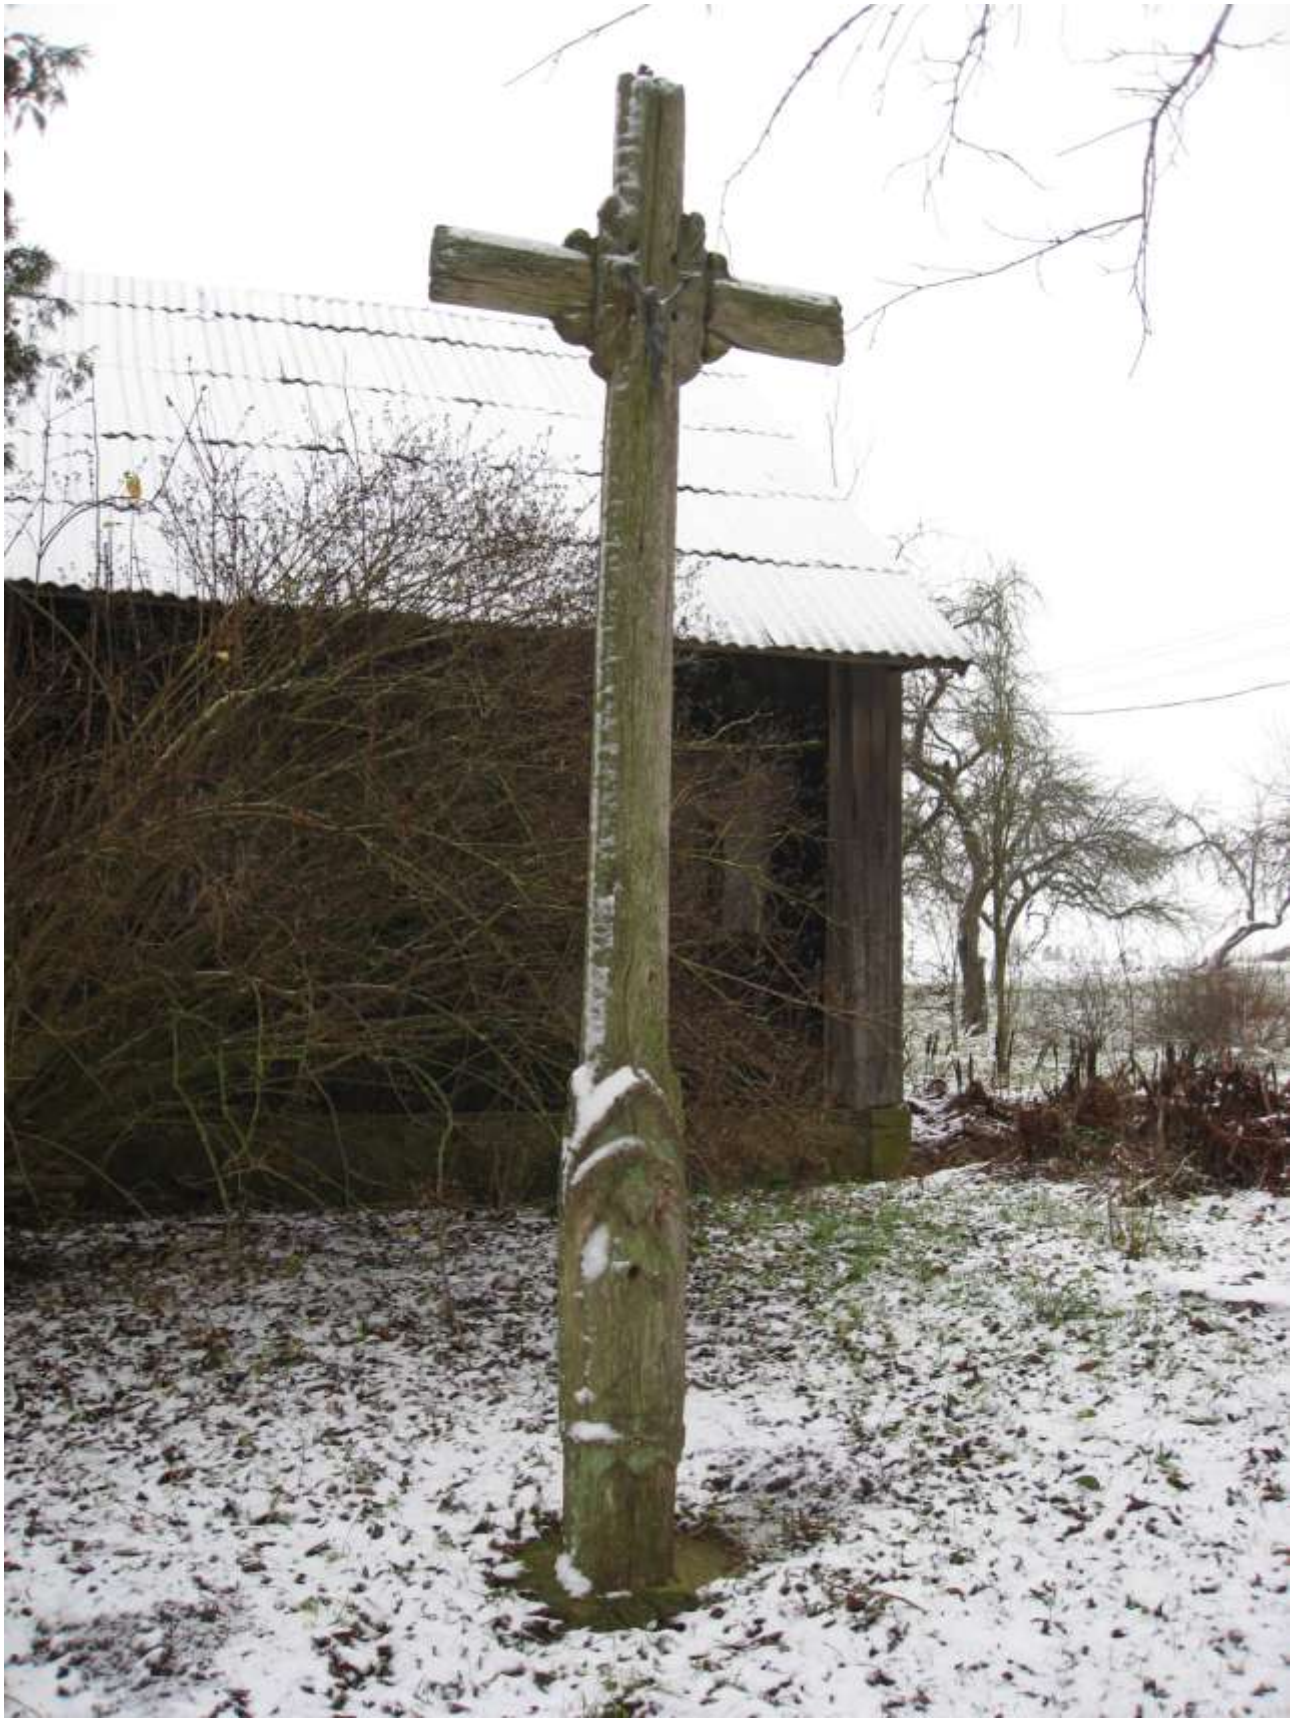
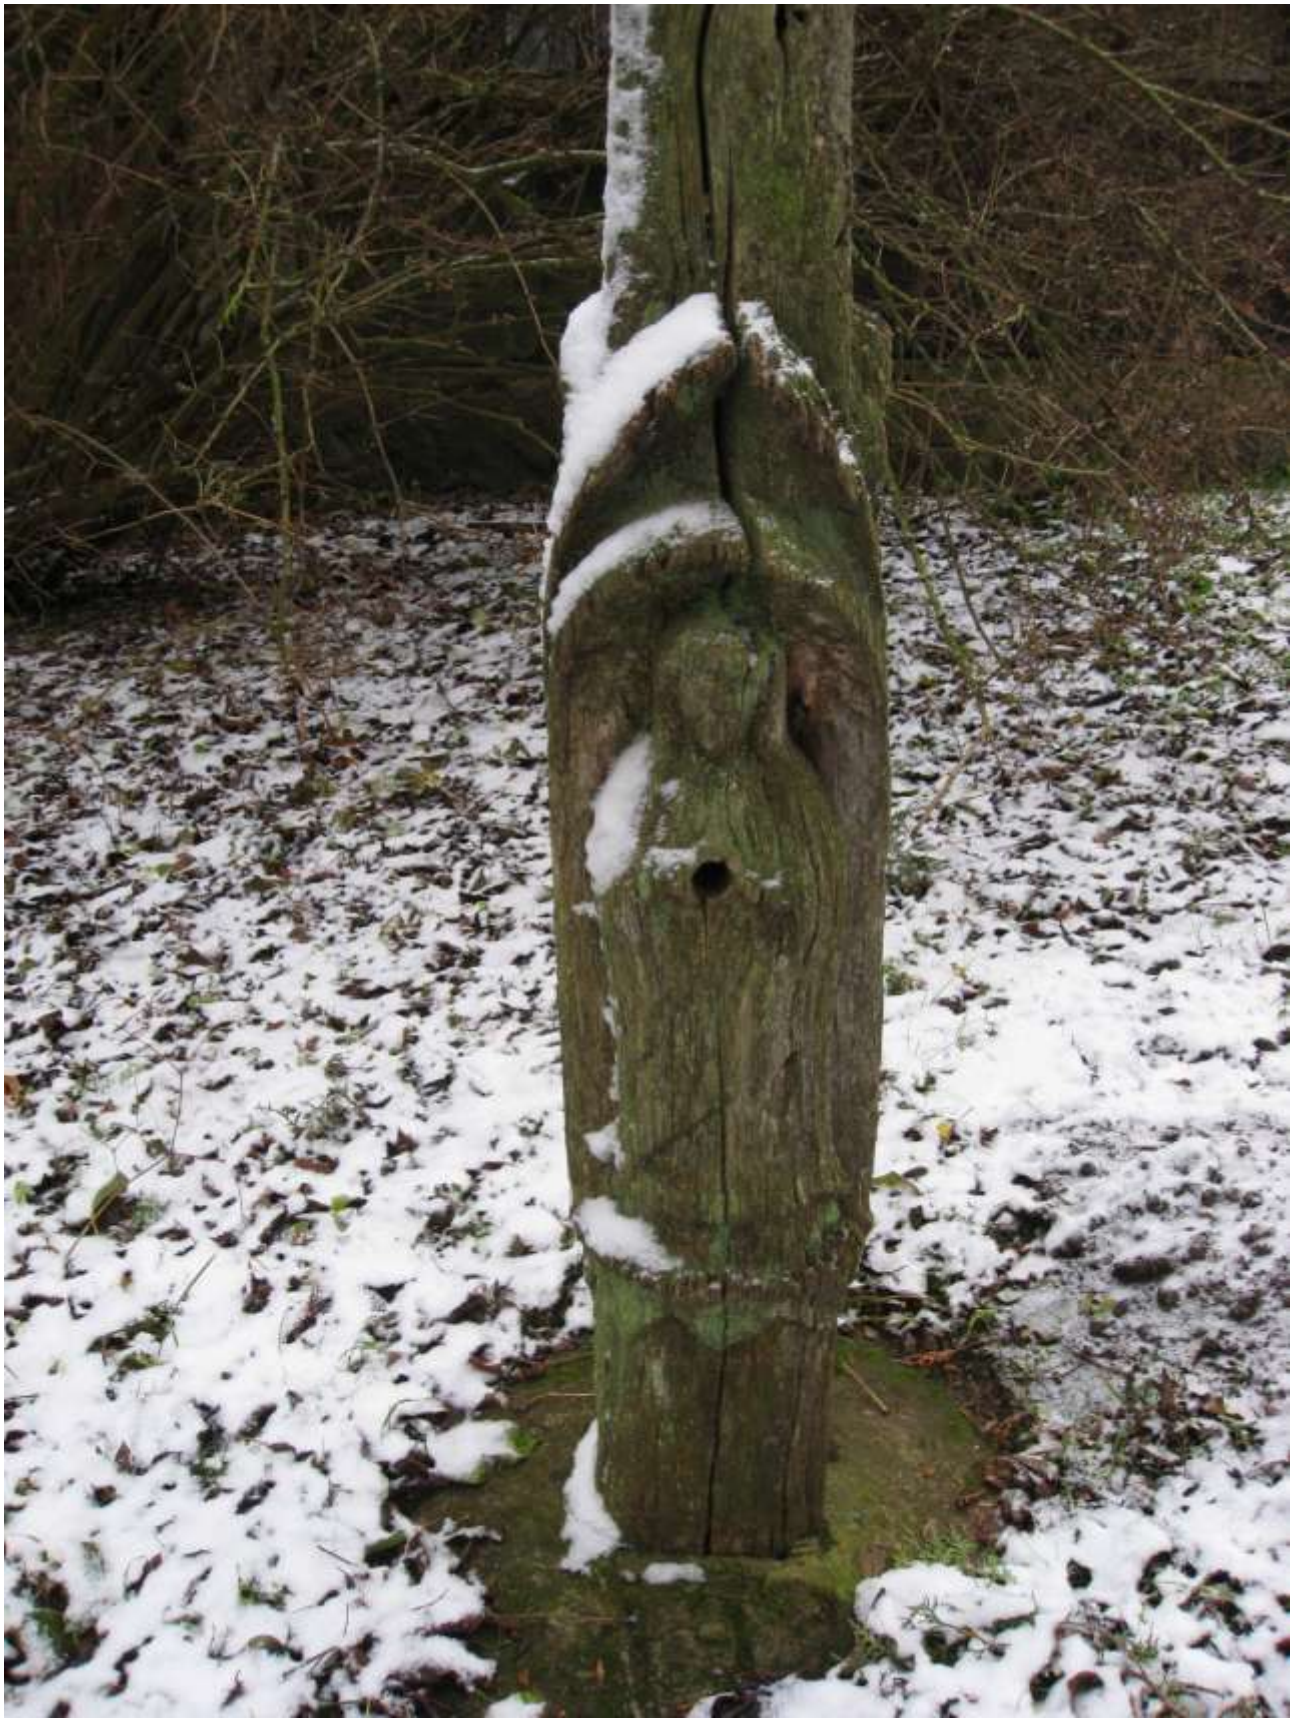
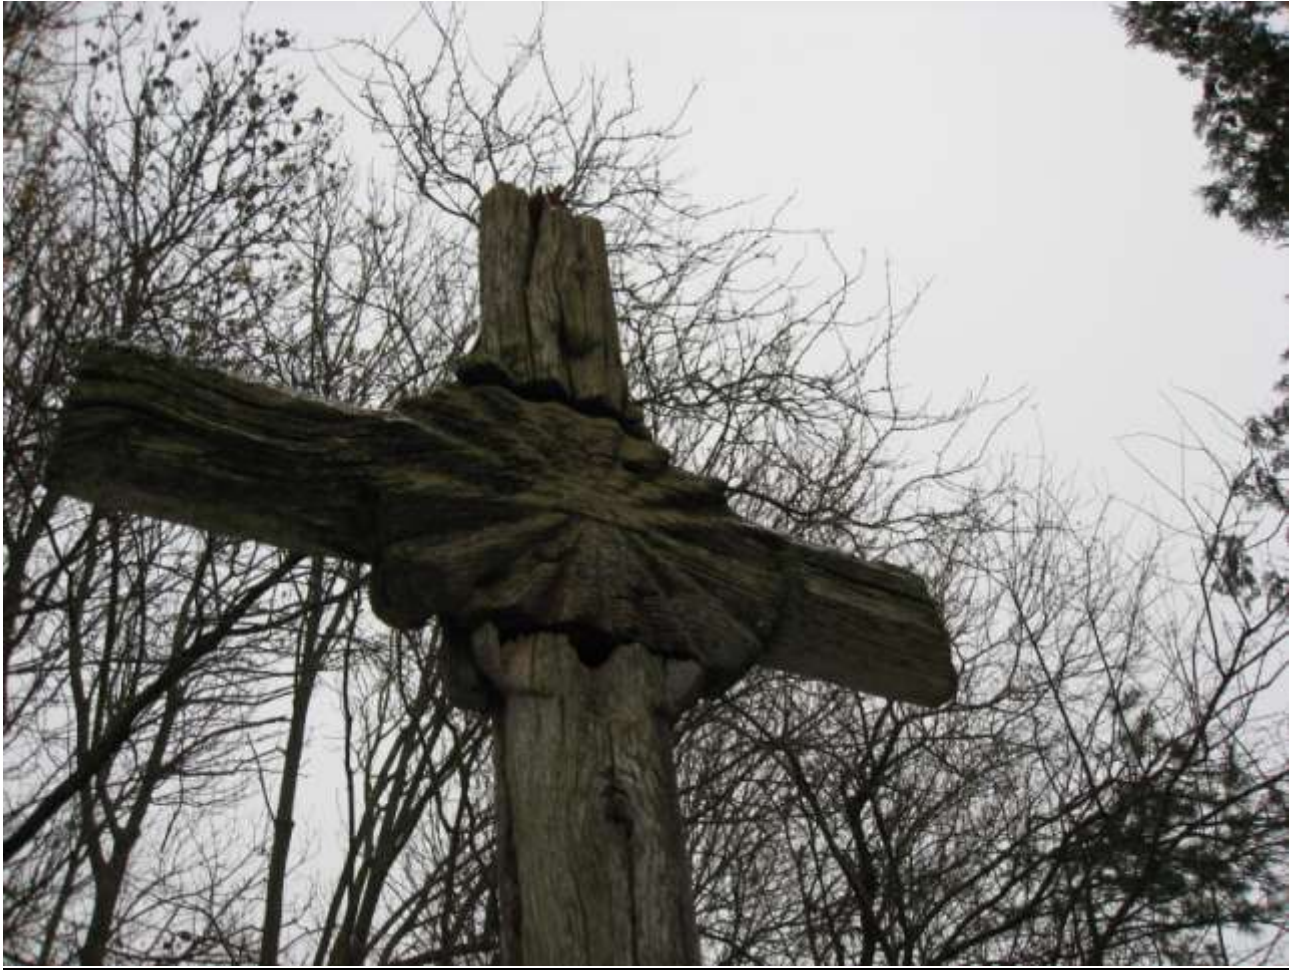
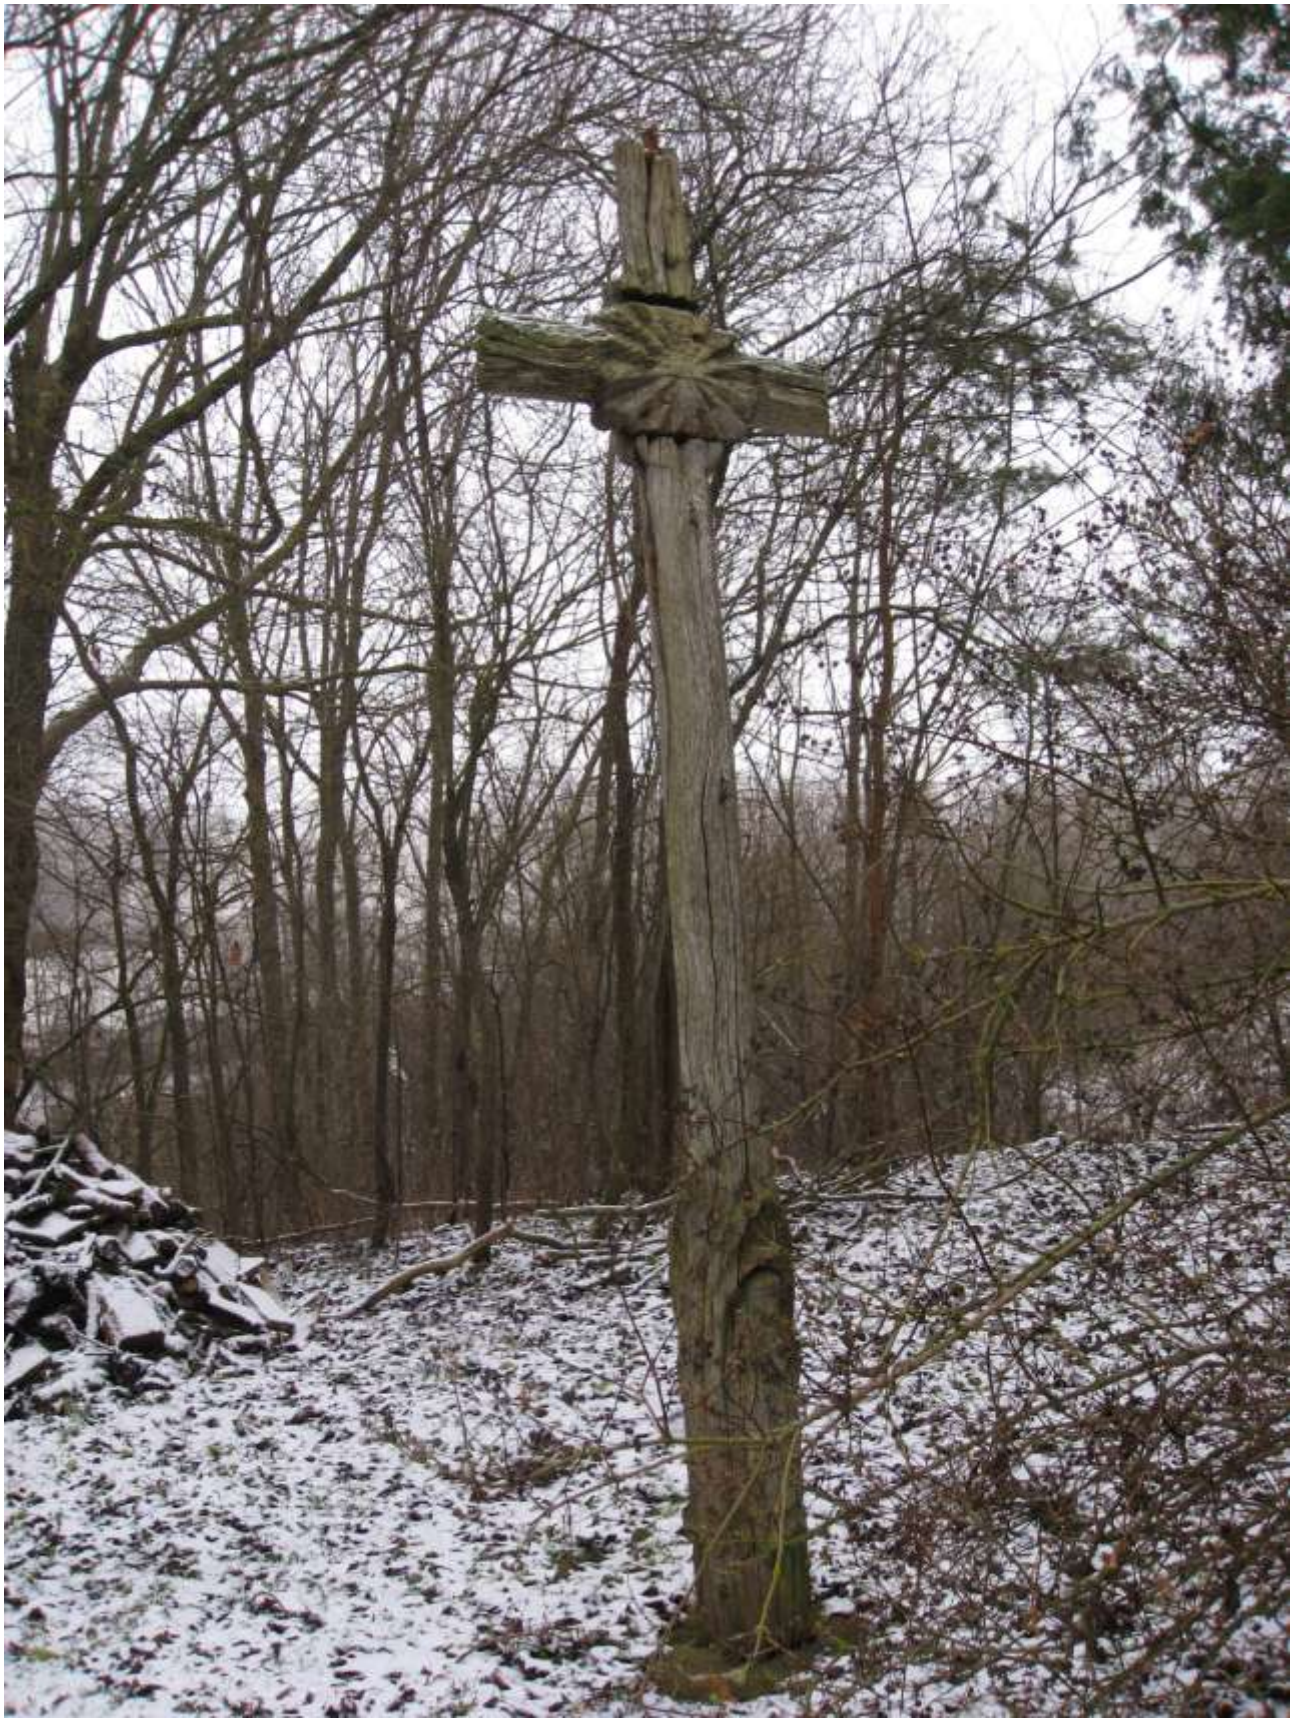
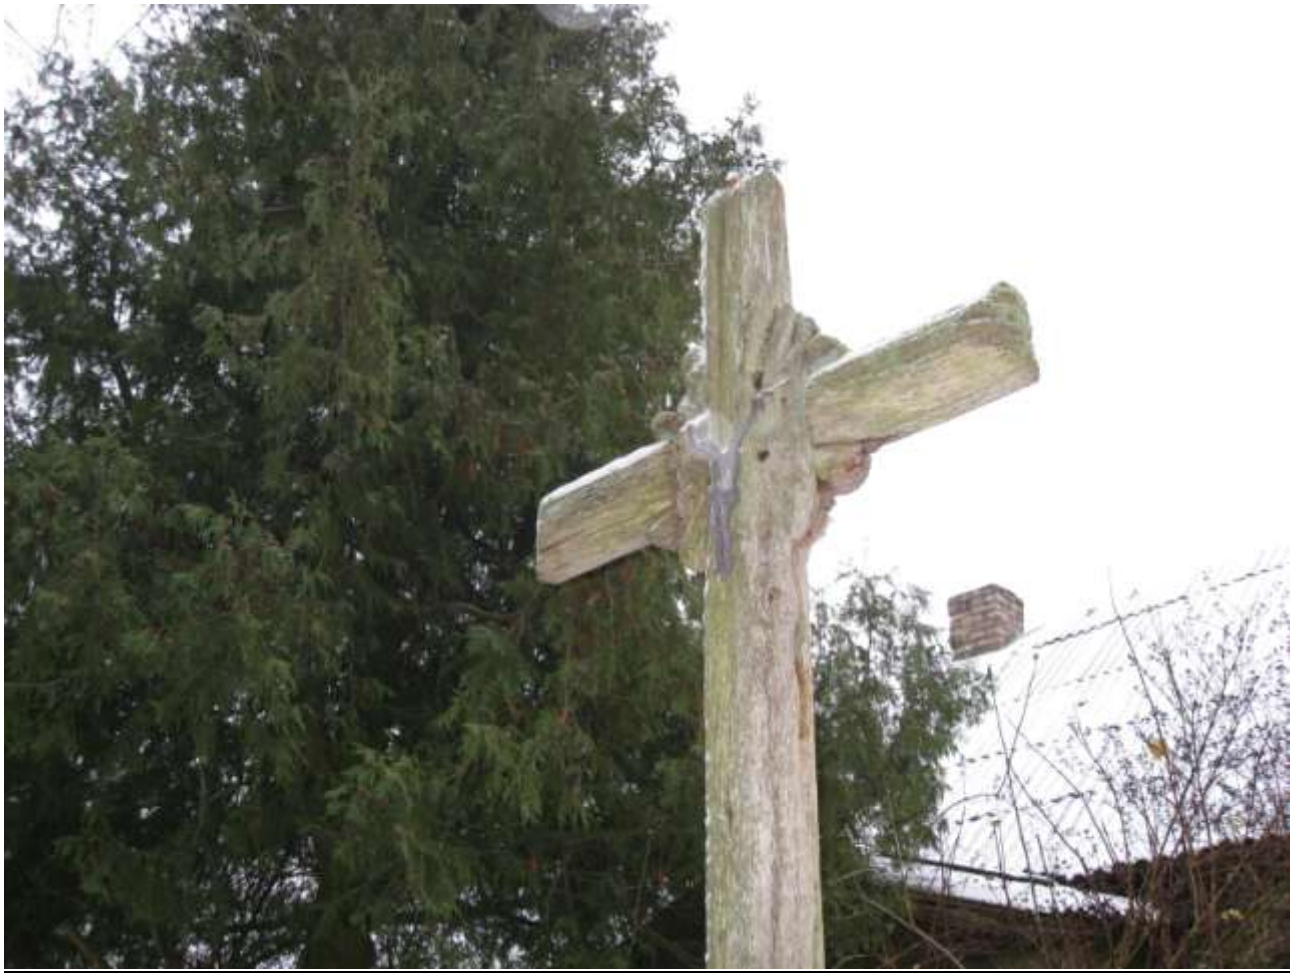
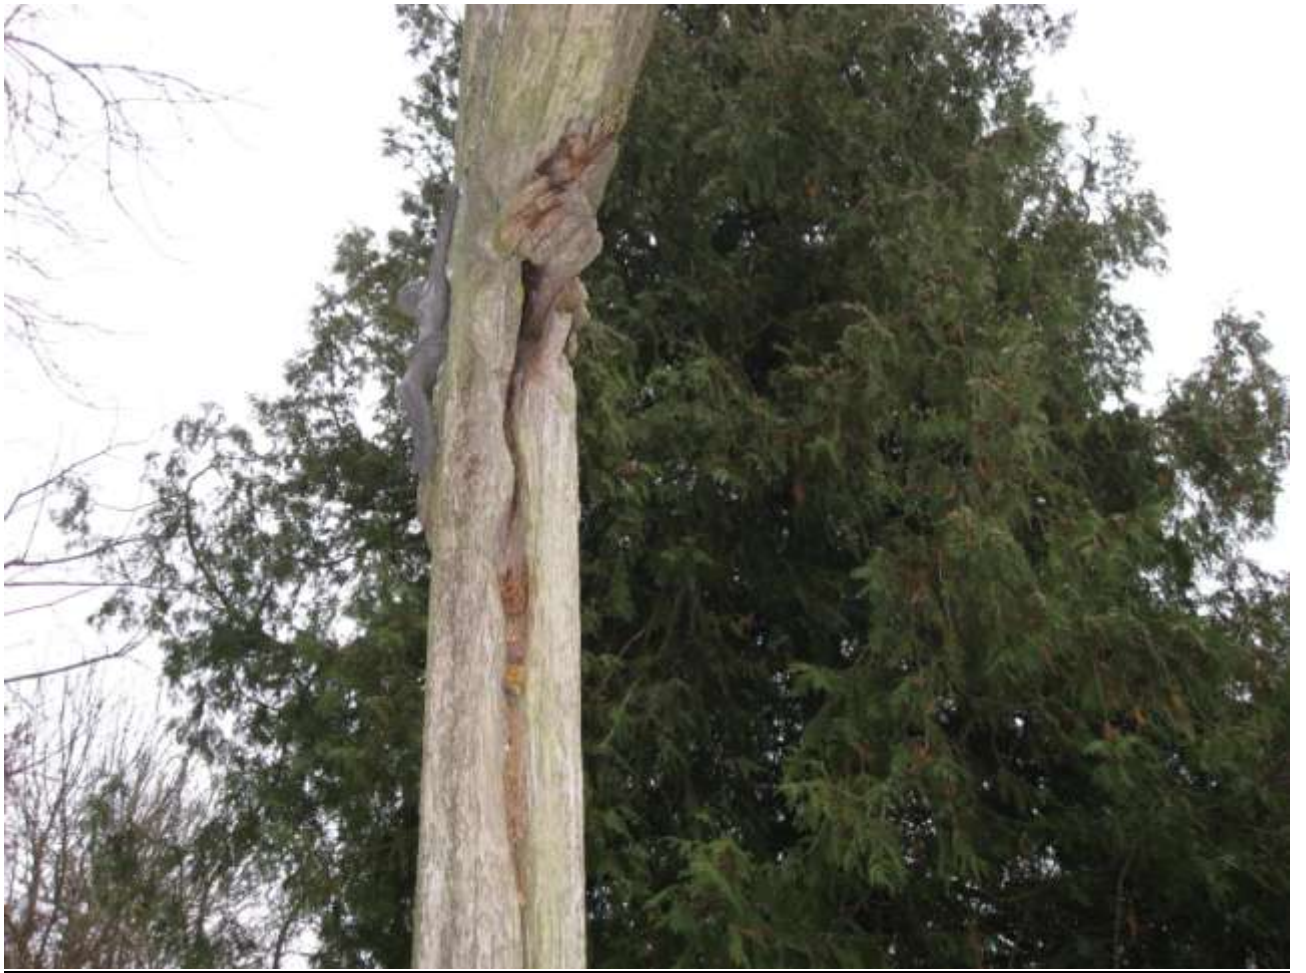
9. Fotofiksacija - 7 vnt.
10. Kiti dokumentai
11. Kultūros paveldo objekto būklės patikrinimo data 2012 m. gruodžio 3 d.

8. Kultūros paveldo objekto būklės apibūdinimas Kryžiaus stiebas keliose vietose išilgai perskilęs, polichromija sunykusi, kryžmos reljefas ir stiebo horeljefas nuo kritulių poveikio prarado formų aiškumą. Reljefo smulkesnės kampinės detalės prarastos, horeljefuose įžiūrimi tik šventųjų figūrų siluetai. Medis daugelyje vietų pasidengęs žaliomis samanomis. 1937 m. sutrumpinta stiebo apačia. Stiebas – 23x23 cm – 18x18 cm, horeljefų gylis -10 cm. Kryžius buvęs įkastas į žemę, bet žemėje buvusiai kryžiaus daliai supuvus, kryžius buvo sutrumpintas. Mediena nebuvo periodiškai antiseptikuojama, dengiama drėgmei atspariomis apsauginėmis dangomis. Mediena neapsaugota nuo tiesioginio atmosferos poveikio: nėra stogelio, kuris pilnai apsaugotų medieną nuo kritulių. Apatinėje kryžiaus dalyje mediena nėra izoliuota nuo žemės. Kryžiaus medienos atskiri fragmentai patręšę, mediena minkšta, trupa, byra. Medienoje daug įskilimų, plyšių. Dirvožemyje esanti drėgmė skverbiasi į medieną, susidarė palankios sąlygos veistis medienos ardytojams-mikrogrybams. Visa mediena pažeista medieną ardančių kenkėjų. Apatinė kryžiaus dalis, sąlytyje su žeme yra avarinės būklės, mediena praradusi atsparumą mechaniniam poveikiui. Kryžiaus būklė pablogėjo. Būtina kryžių restauruoti, konservuoti.
