**KULTŪROS PAVELDO OBJEKTO BŪKLĖS
PATIKRINIMO AKTAS**

2012 m. gruodžio 17 d. Nr. ARP12-37

1. Pavadinimas Šventoriaus tvora su vartais. Paberžės dvaro sodybos ir Švč. Mergelės Marijos Apsilankymo bažnyčios statinių kompleksas
2. Kultūros vertybių registro unikalus kodas 31164, 221
3. Adresas Kauno apsk., Kėdainių r. savivaldybė, Gudžiūnų sen., Paberžės k.
4. Valdytojas Švč. Mergelės Marijos Apsilankymo parapija
5. Paskelbtas ar nepaskelbtas saugomu kultūros paveldo objektu kultūros paveldo objektas įrašytas į kultūros vertybių registrą
6. Ankstesnio būklės patikrinimo data ir akto numeris 2011-10-21 Nr. ARP11-84

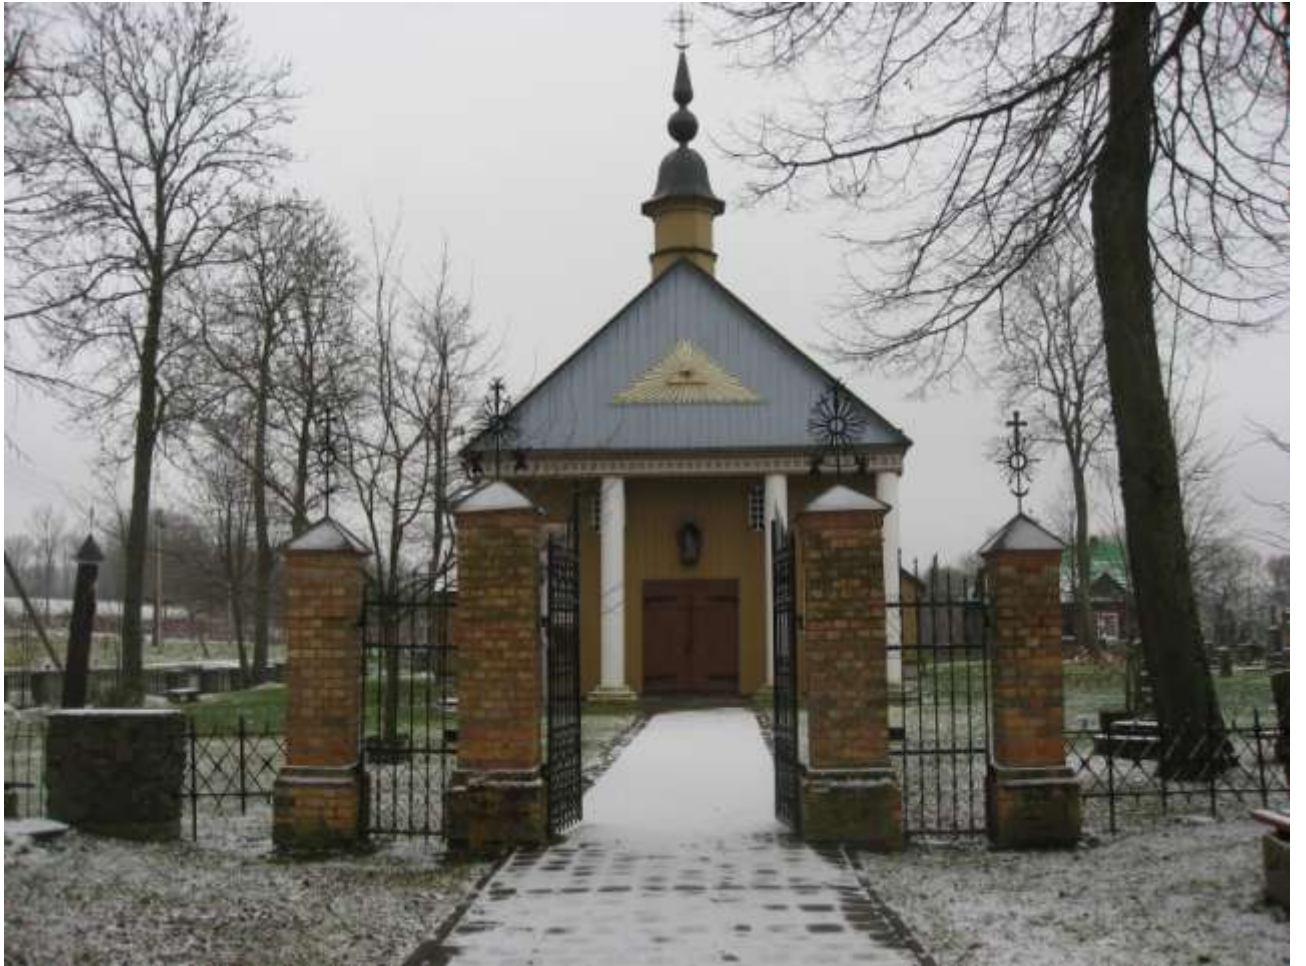
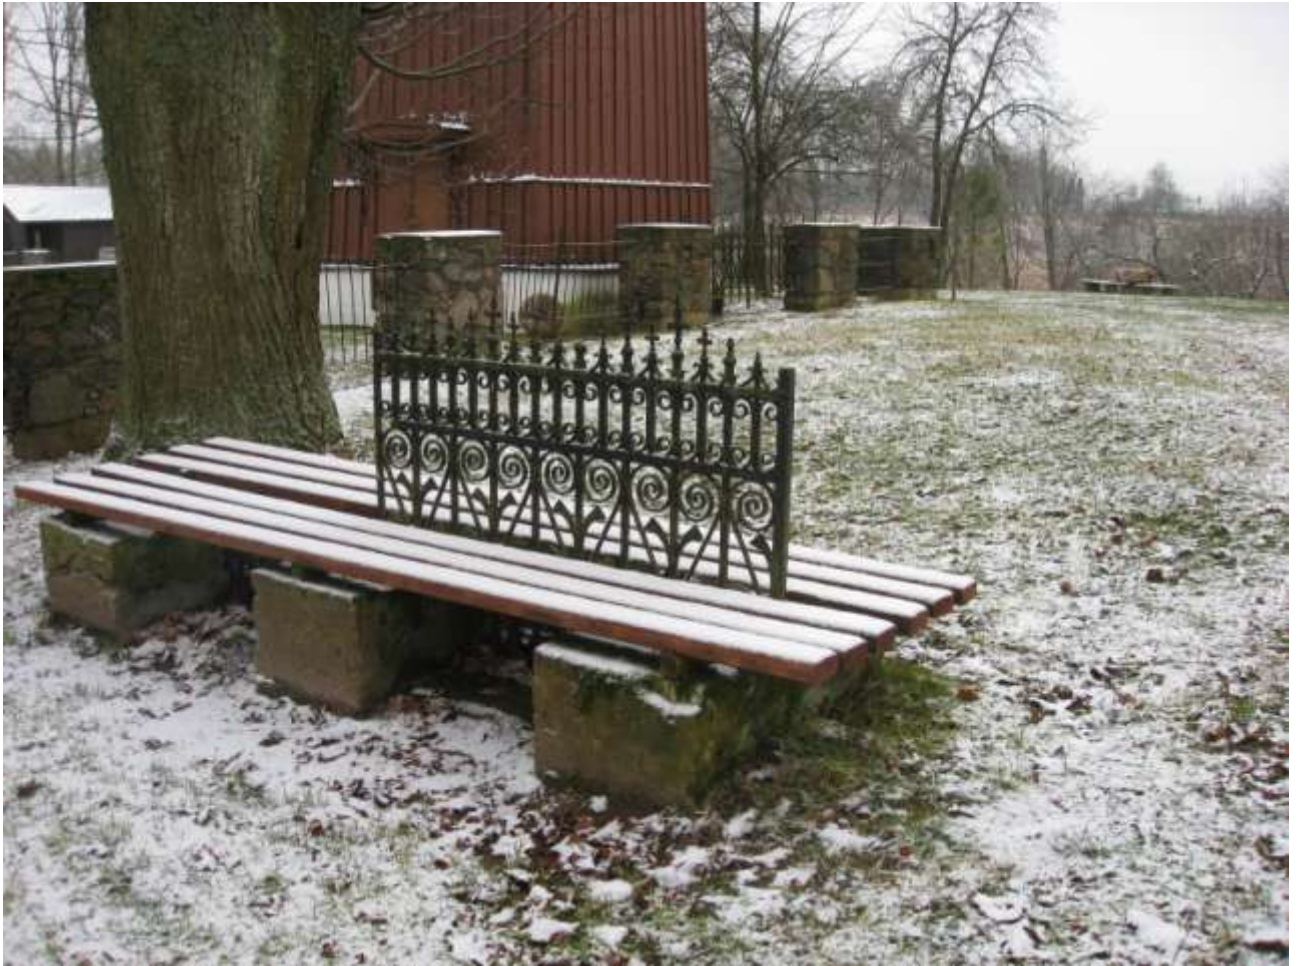
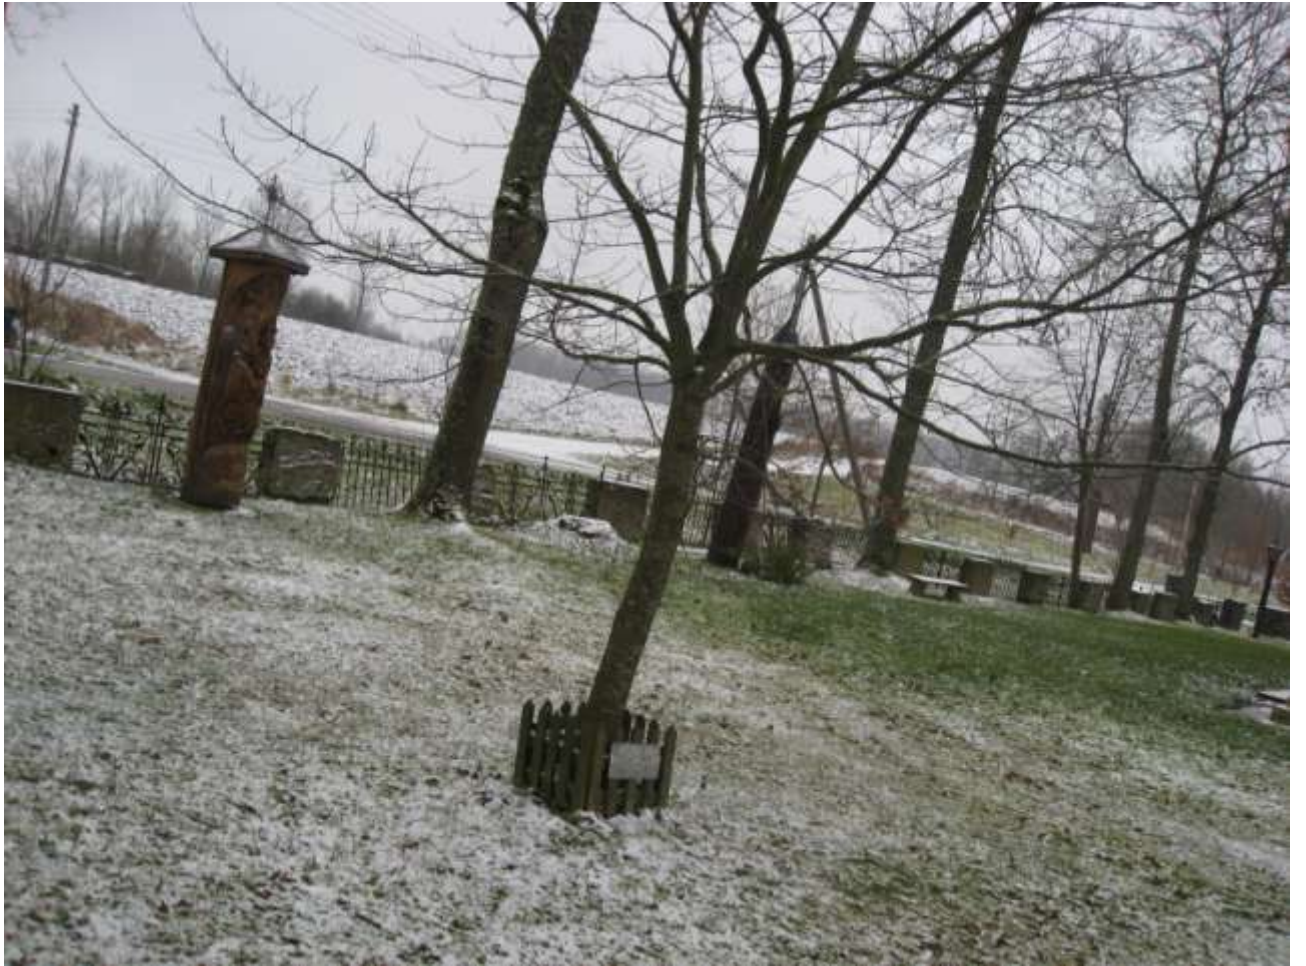
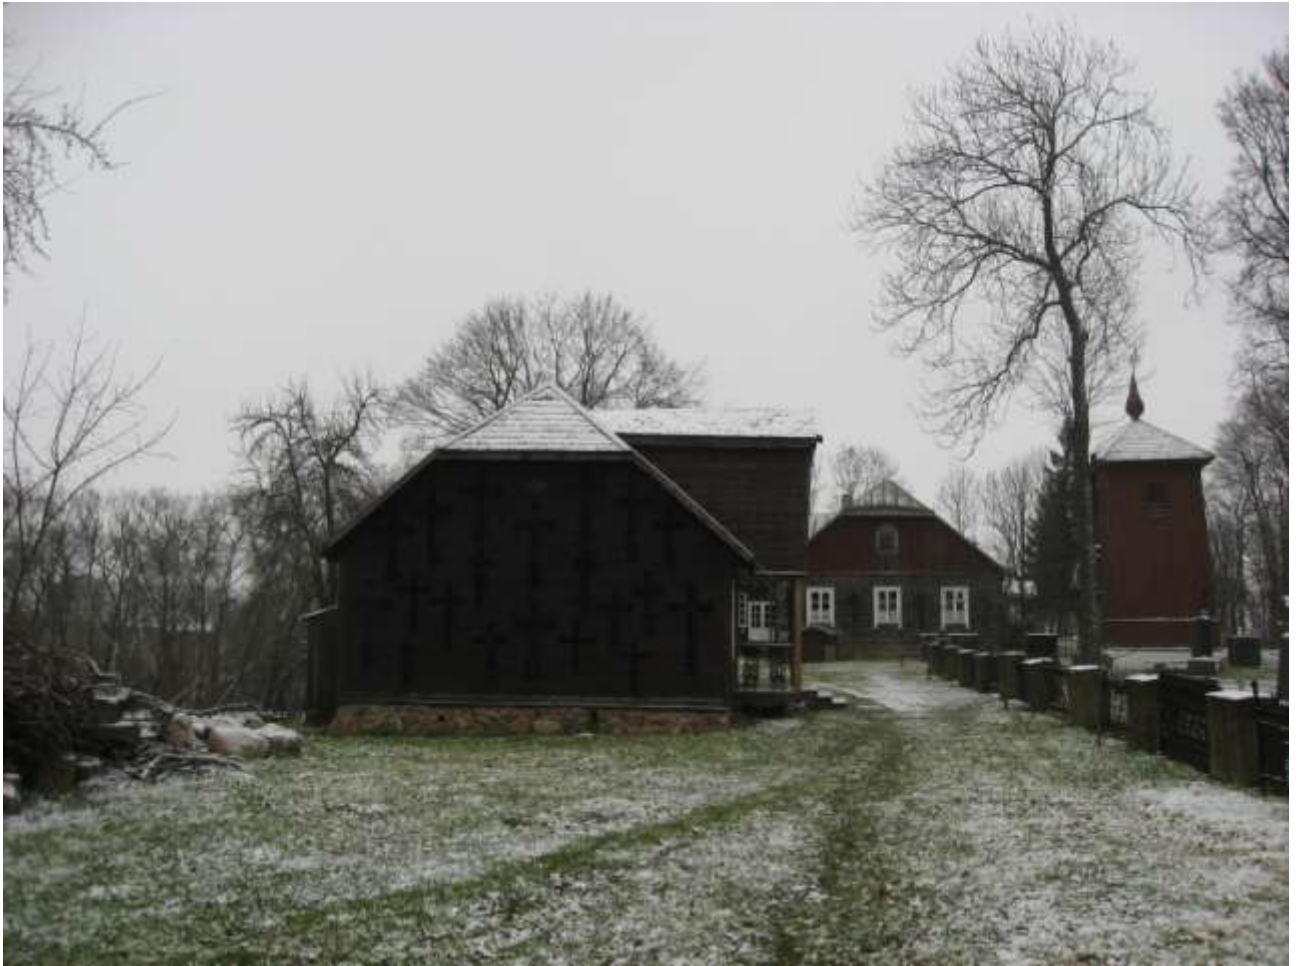
9. Fotofiksacija - 4 vnt.
10. Kiti dokumentai
11. Kultūros paveldo objekto būklės patikrinimo data 2012 m. lapkričio 30 d.

8. Kultūros paveldo objekto būklės apibūdinimas Paberžės dvaro sodybos ir Švč. Mergelės Marijos Apsilankymo bažnyčios statinių kompleksas tvarkomas pastoviai. 2006 m. valstybės biudžeto lėšomis parengtas klebonijos, svirno ir bažnyčios tvoros remonto techninis projektas. Ruošiant techninį projektą buvo padaryti šventoriaus tvoros žvalgomieji tyrimai. Šalia tvoros augančių medžių šaknys kilnoja tvoros stulpelius, kurie yra išmūryti iš lauko akmenų, jie sutrūkinėję, pradėję irti, išsikraipę. Tarp stulpelių esanti metalinė tvorelė išlinkusi. Vadovaujantis techniniu projektu: reikia permūryti labiausiai iširusius tvoros stulpelius. Iš pietinės ir rytinės šventoriaus pusės tvora atitraukiama per 0,5 – 1,0 m nuo senų medžių, stulpeliai mūrijami analogiškai esamiems, kiekvienam stulpeliui išbetonuojamas pamatas, kuris įgilinamas 1,0 m nuo žemės paviršiaus. Šiuo metu šventoriaus tvoros su vartais būklė patenkinama.
