**KULTŪROS PAVELDO OBJEKTO BŪKLĖS
PATIKRINIMO AKTAS**

2012 m. gruodžio 17 d. Nr. ARP12-72

1. Pavadinimas Kapinių koplyčia
2. Kultūros vertybių registro unikalus kodas 1413
3. Adresas Kauno apsk., Kėdainių r.savivaldybė, Šėtos sen., Šėtos mstl. kapinės.
4. Valdytojas
5. Paskelbtas ar nepaskelbtas saugomu kultūros paveldo objektu kultūros paveldo objektas, esantis Kultūros vertybių registre
6. Ankstesnio būklės patikrinimo data ir akto numeris 2010-10-22 Nr. ARP10-52

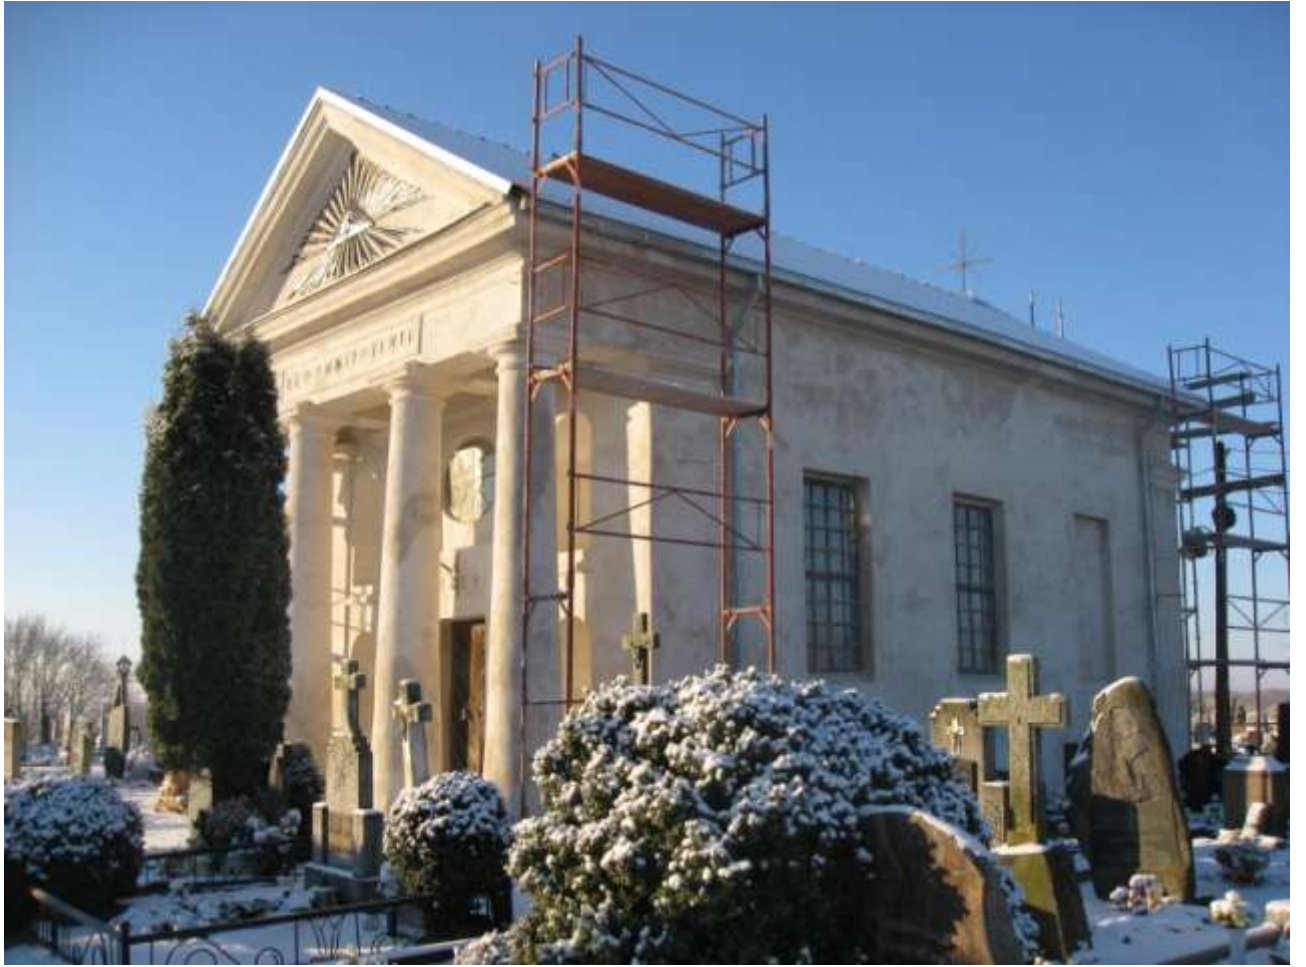
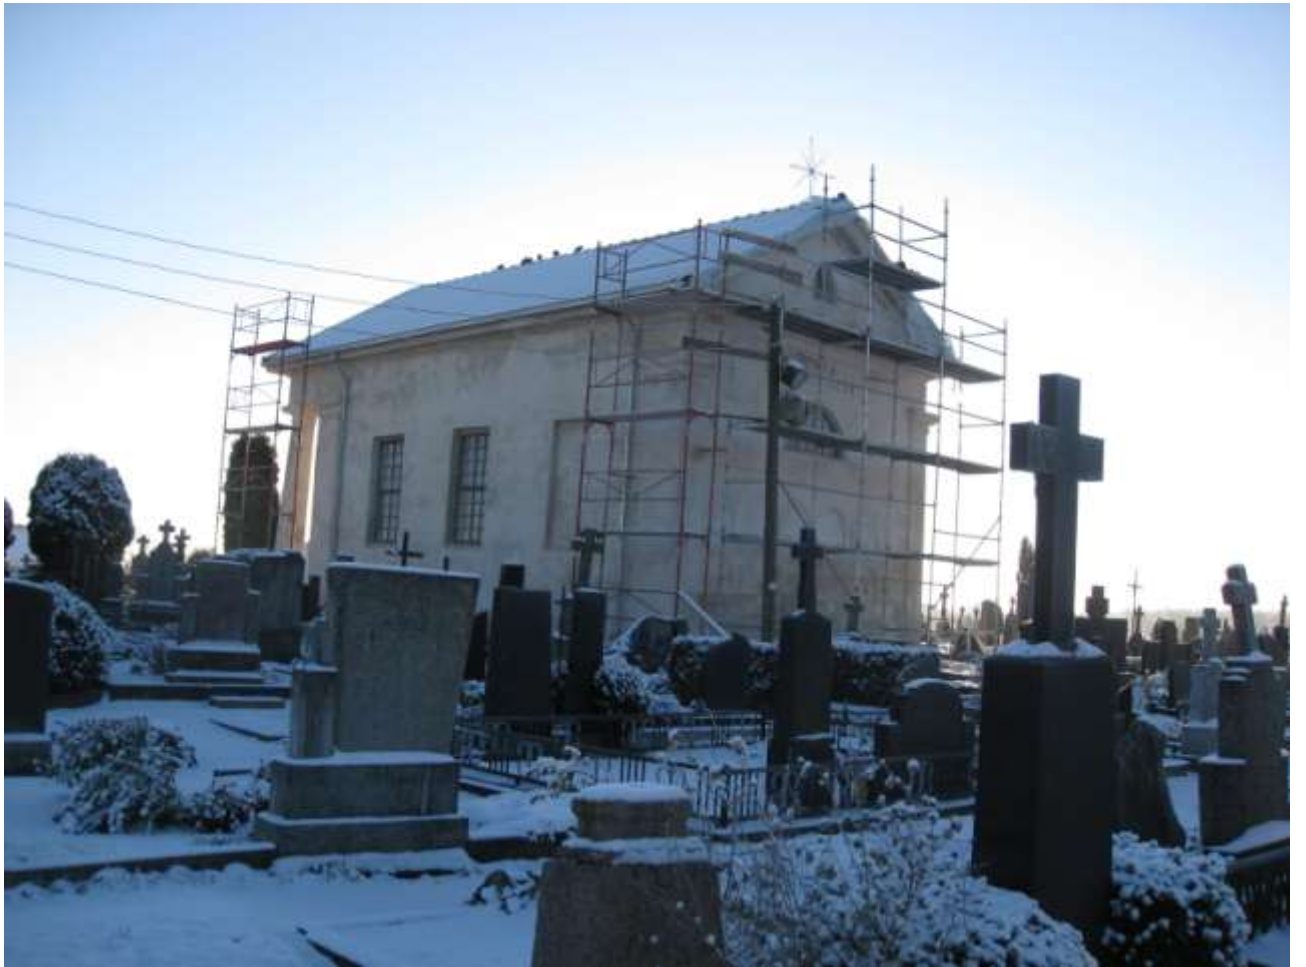
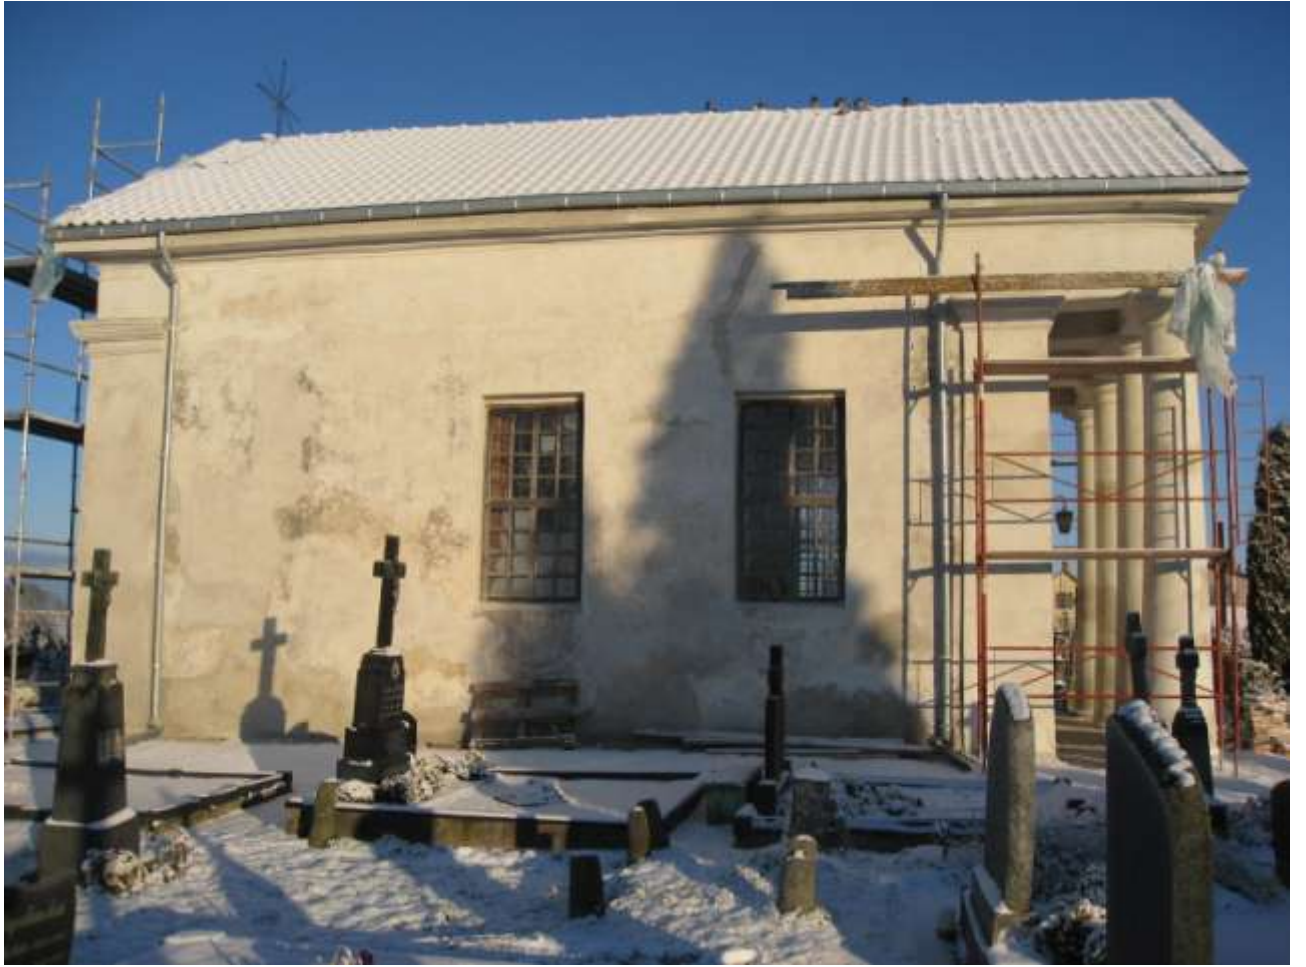
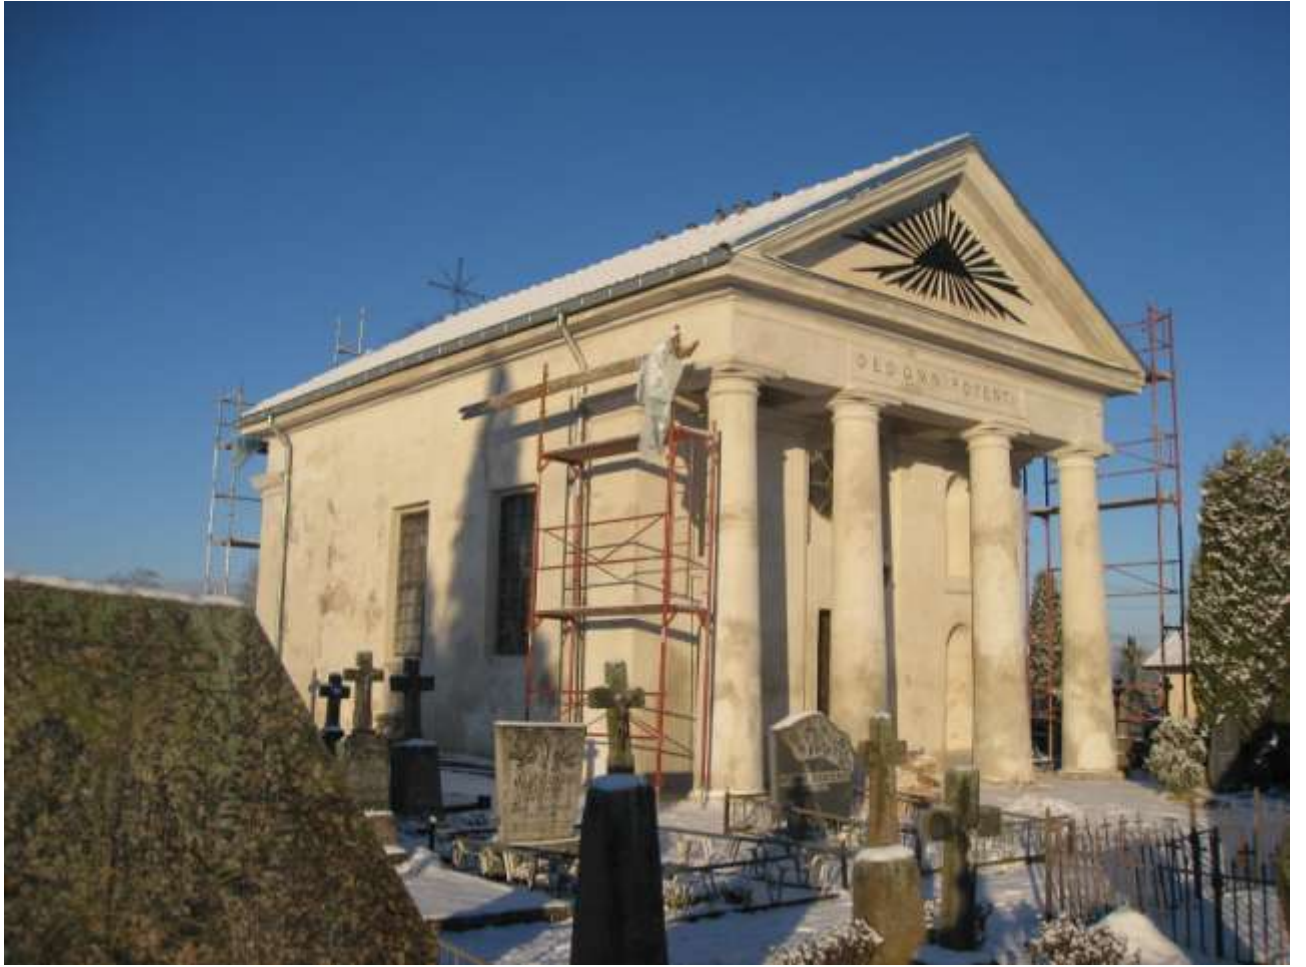
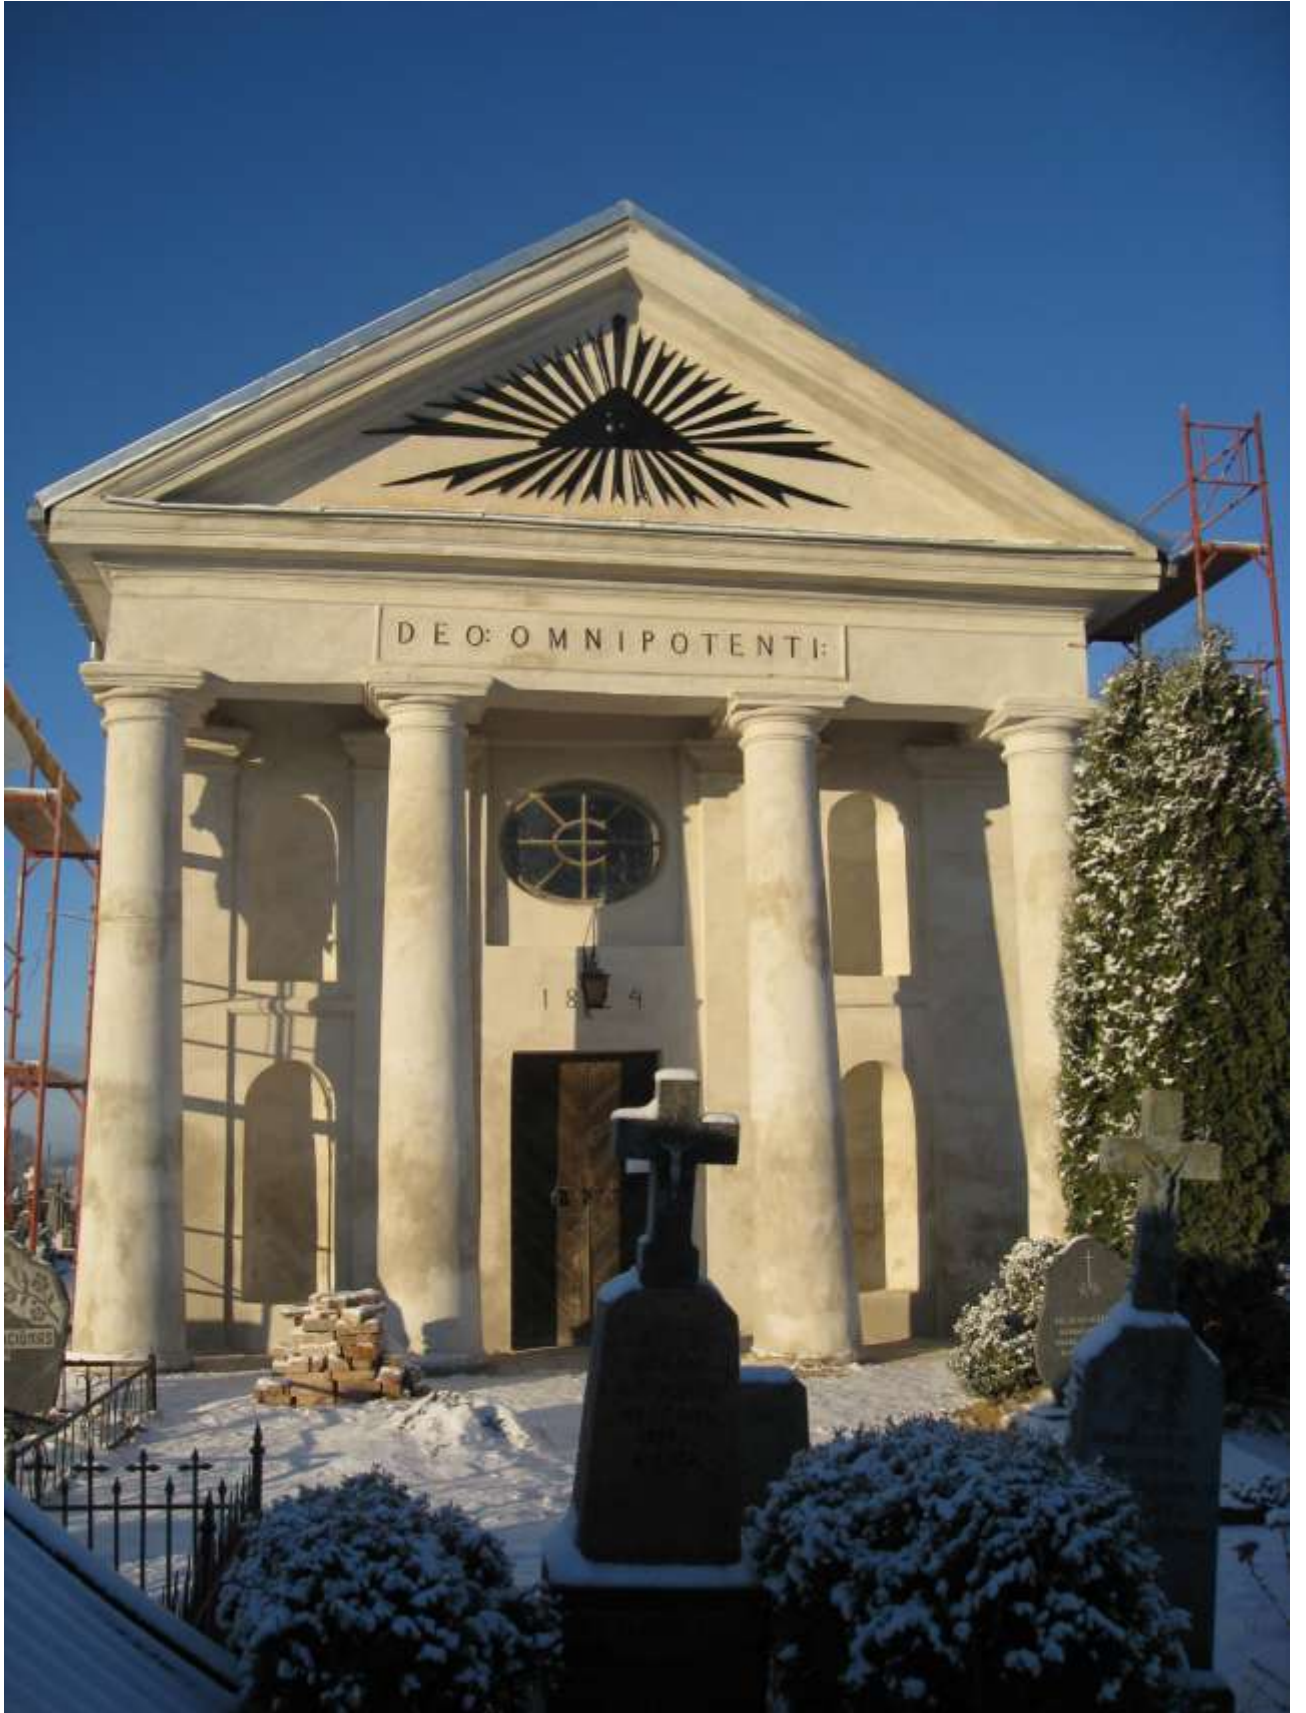
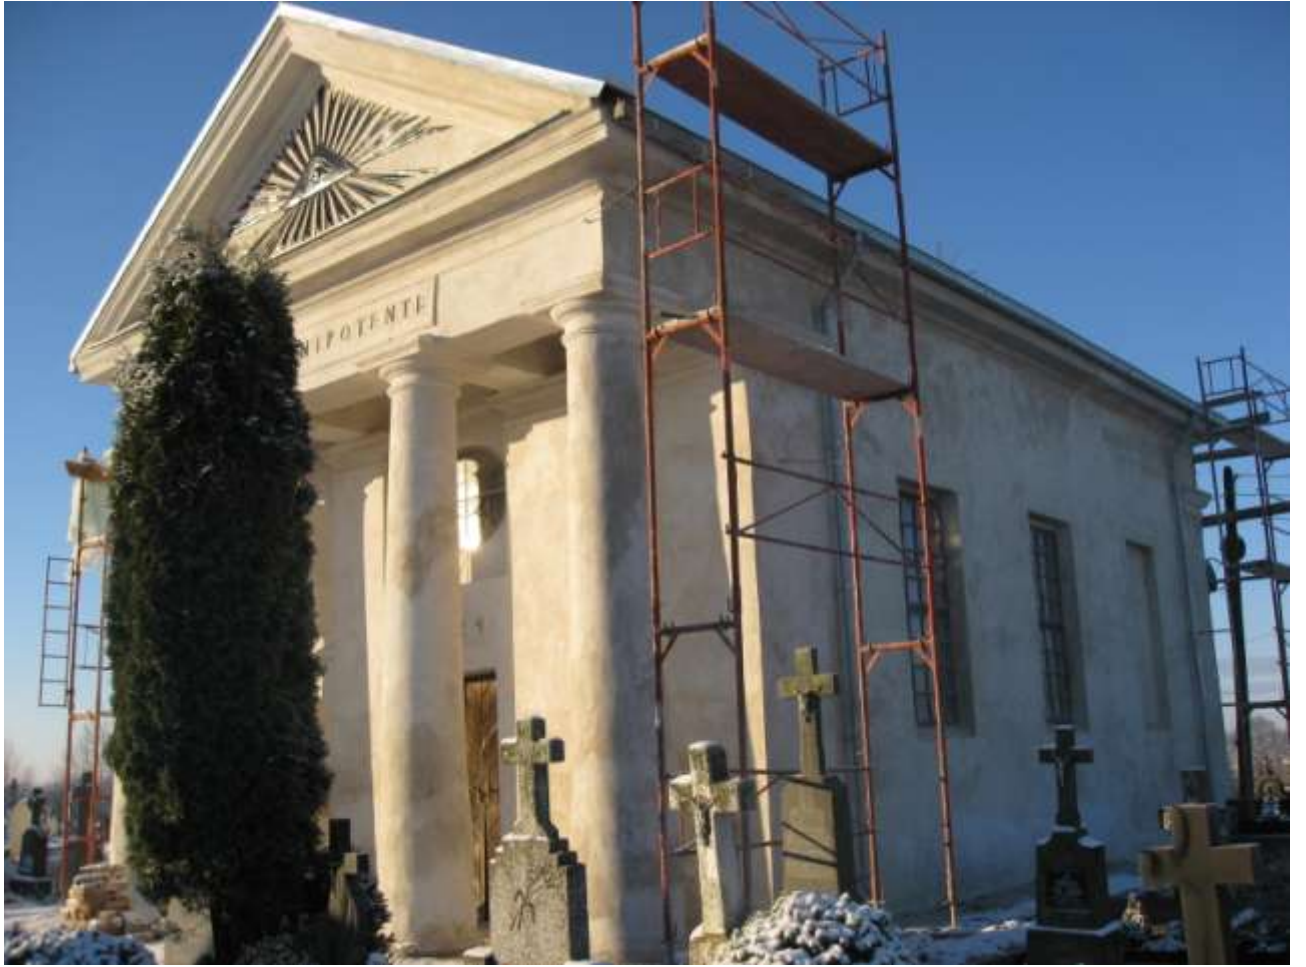
9. PRIDEDAMA
10. Fotofiksacija -6 vnt.
11. Kiti dokumentai
12. Kultūros paveldo objekto būklės patikrinimo data 2012 m.gruodžio 3 d.

7. Kultūros paveldo objekto vertingosios savybės ir kiekvienos iš jų būklės apibūdinimas Koplyčia statyta 1824 m. St. Ir B. Veličkų. Koplyčia klasicizmo stiliaus. Pastatas stačiakampės formos, raudonų plytų mūro, vieno aukšto, dvišlaičiu stogu. 1989 m. restauruota.

8. Kultūros paveldo objekto būklės apibūdinimas 2012 metais atlikti būtini fasadų atskirų dalių tvarkybos darbai, siekiant užtikrinti pastato stabilumą: mūrinių sienų paviršiaus restauravimas, architektūrinių detalių mūro iš figūrinių plytų restauravimas, fasadų tinko restauravimas-atkūrimas, apvalių kolonų, skliautų, kupolų mūrinių paviršių tinko restauravimas, horizontalių traukių tinko ant mūro restauravimas arba atkūrimas, pasvirusių traukių (frontonuose ir pan.), tinko ant mūro restauravimas arba atkūrimas, fasadų skardinimo darbai. Darbai atlikti savivaldybės biudžeto lėšomis, jų vertė – 49,5 tūkst.Lt. Koplyčios būklė pagerėjo.
