**KULTŪROS PAVELDO OBJEKTO BŪKLĖS
PATIKRINIMO AKTAS**

2012 m. gruodžio 17 d. Nr. ARP12-71

1. Pavadinimas Koplytstulpis
2. Kultūros vertybių registro unikalus kodas MC 1412
3. Adresas Kauno apsk., Kėdainių r.savivaldybė, Šėtos sen., Pašėtės k.
4. Valdytojas Kėdainių rajono savivaldybė
5. Paskelbtas ar nepaskelbtas saugomu kultūros paveldo objektu kultūros paveldo objektas, įrašytas į Kultūros vertybių registrą
6. Ankstesnio būklės patikrinimo data ir akto numeris 2010-10-22 Nr. ARP10-53

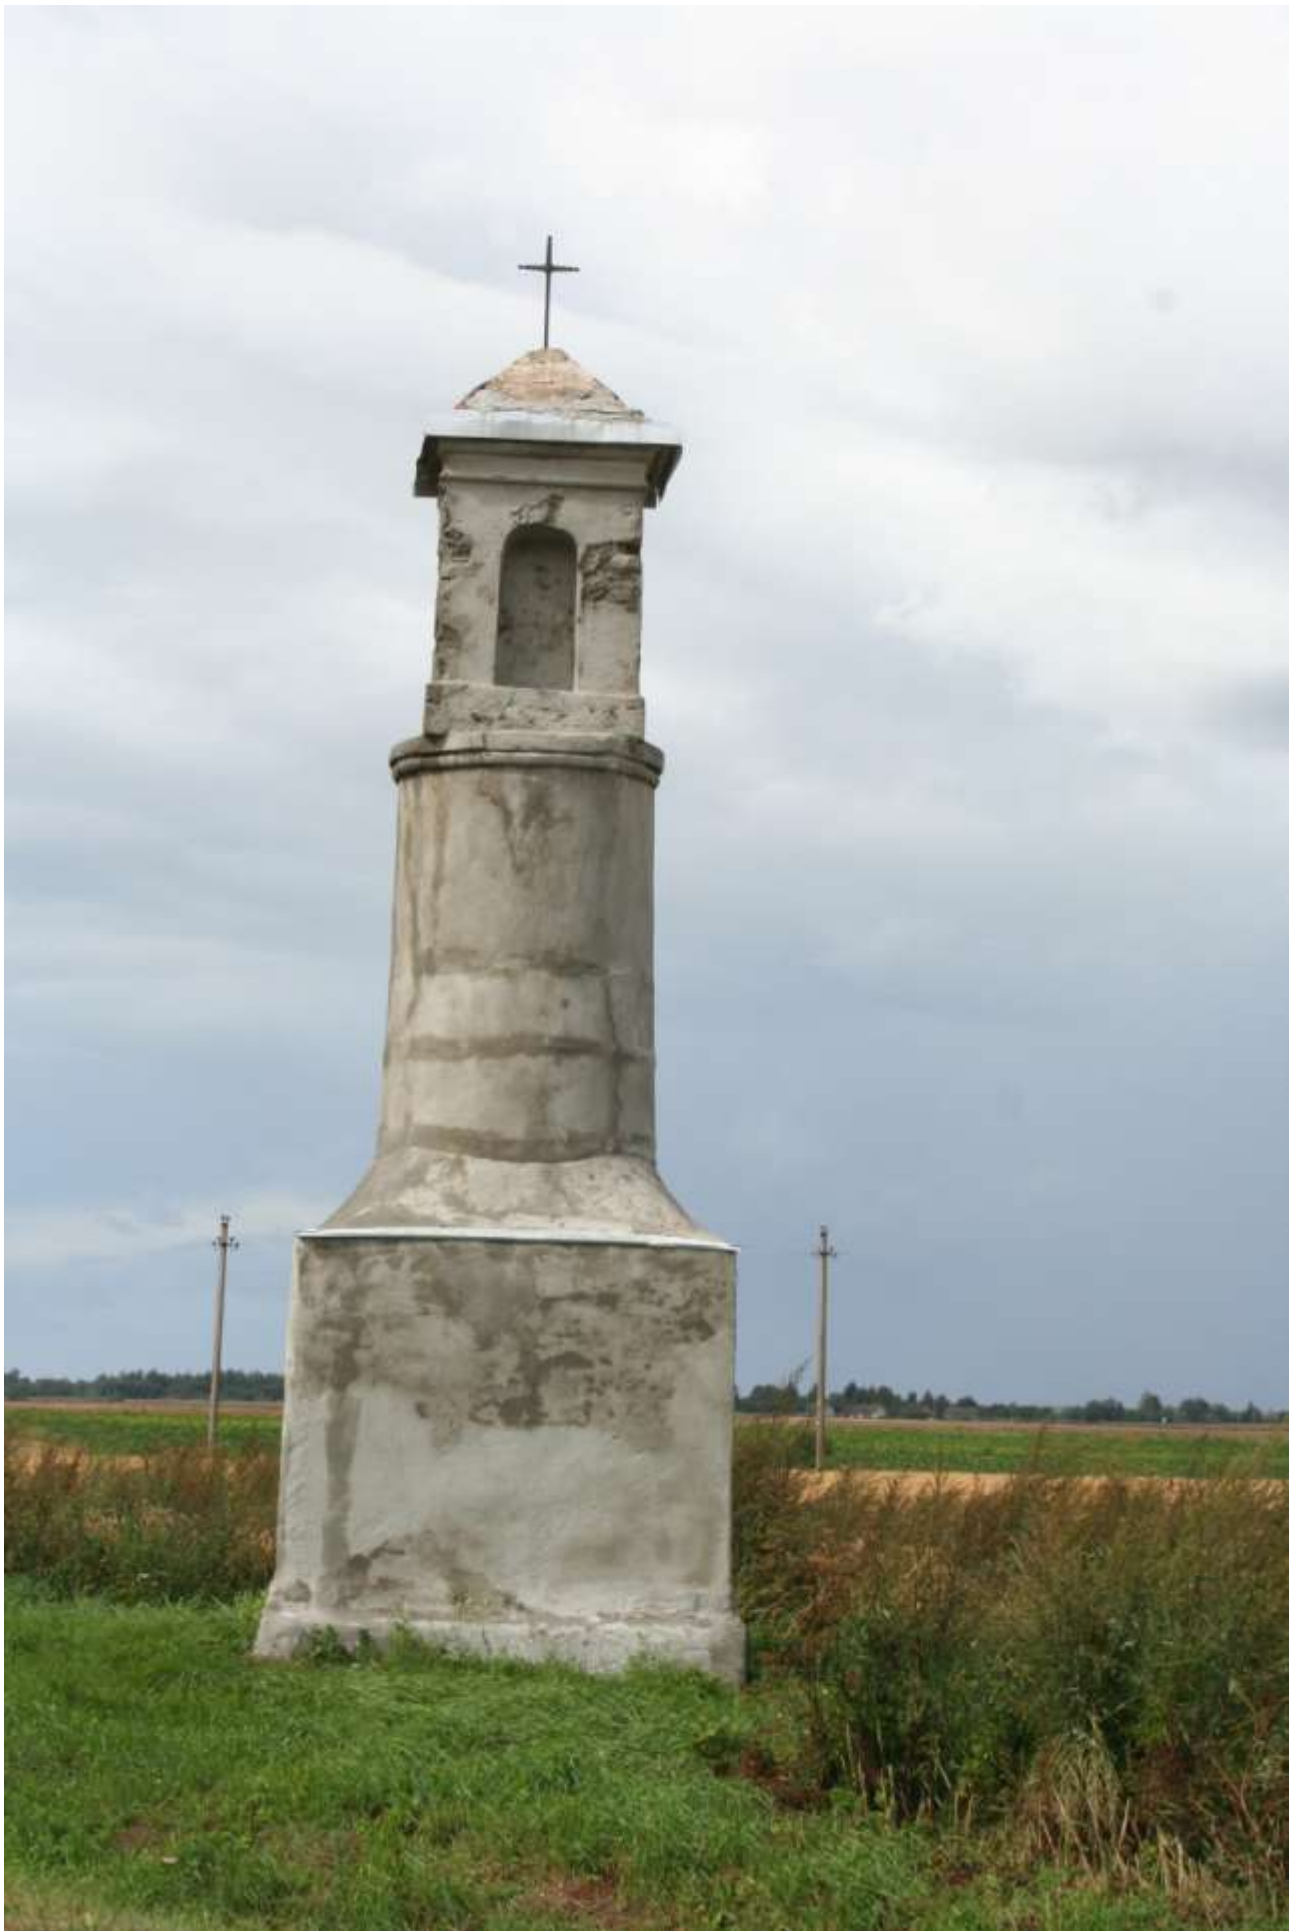
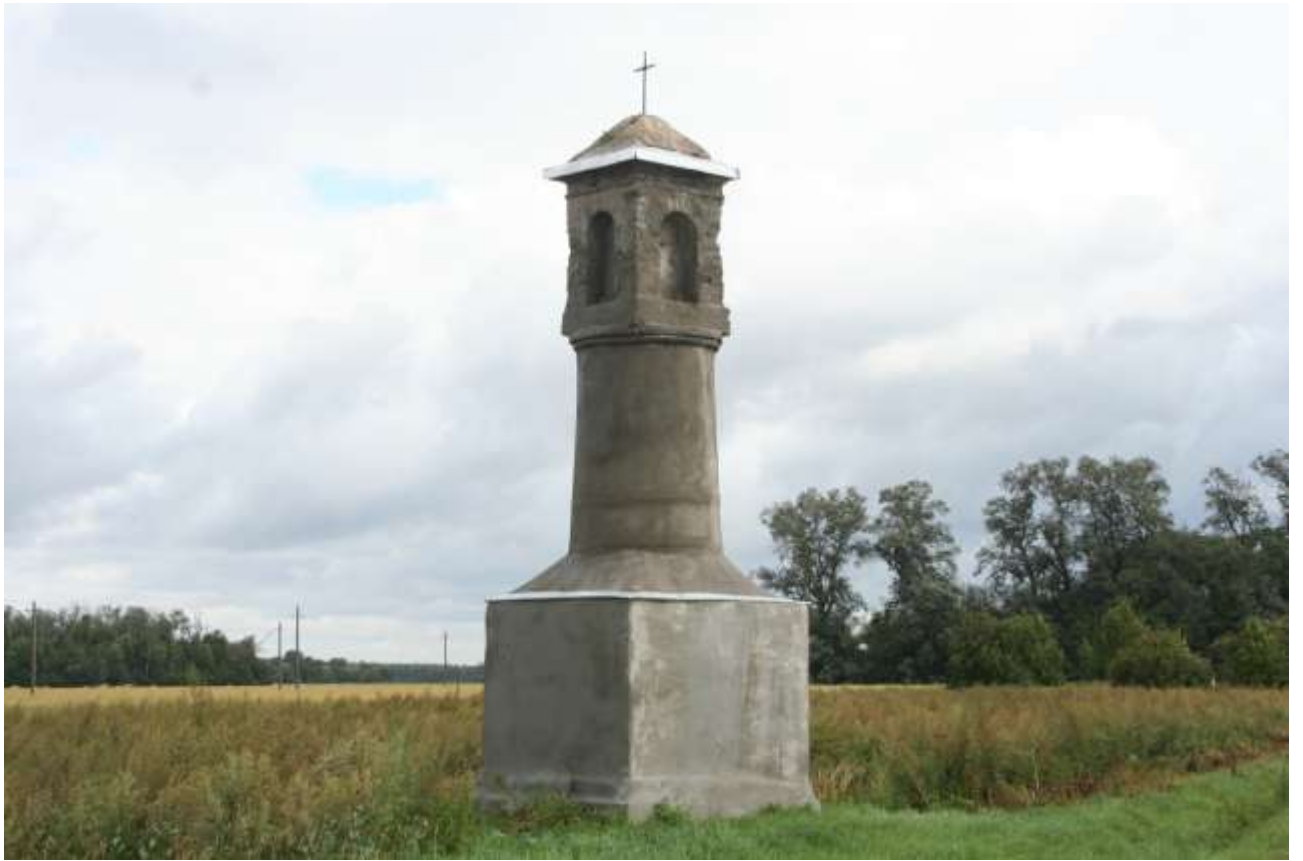
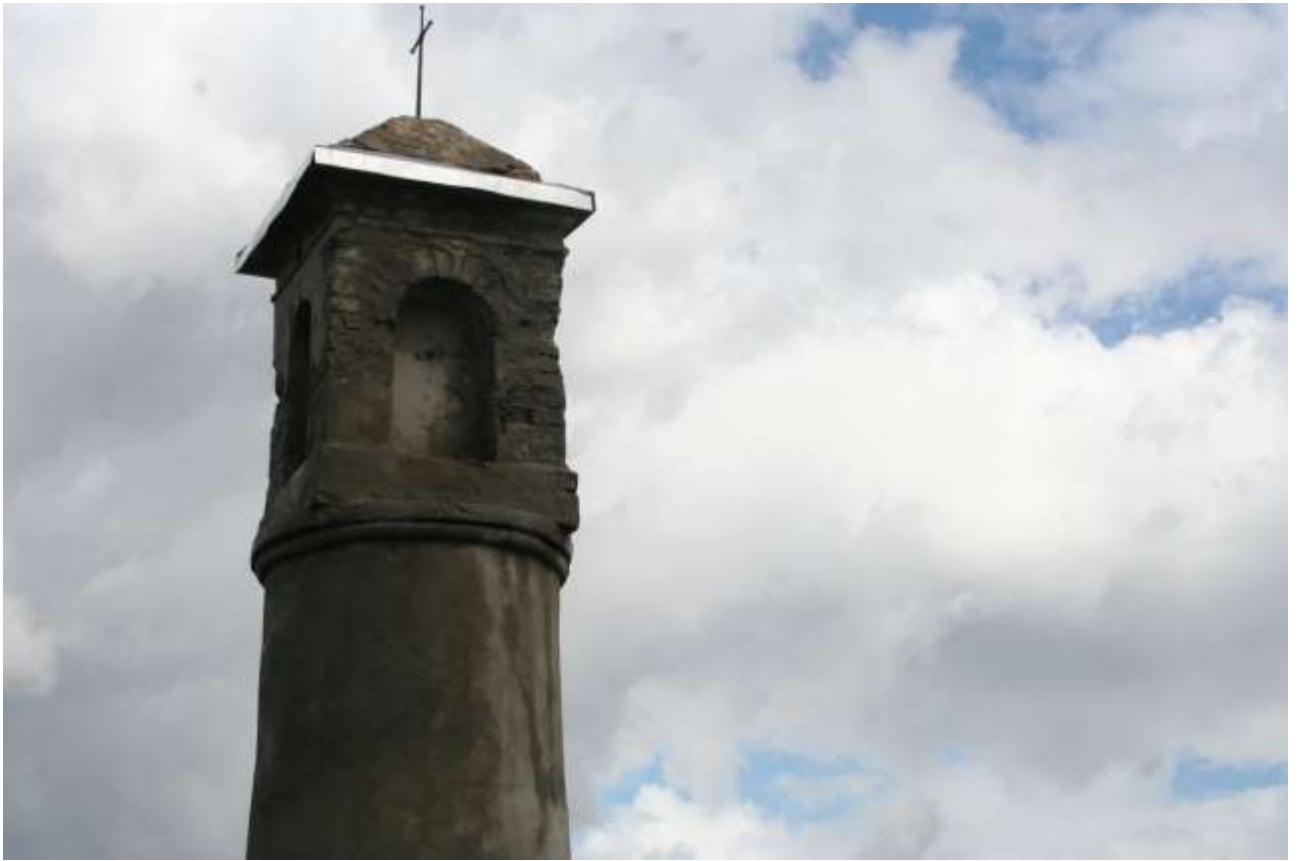
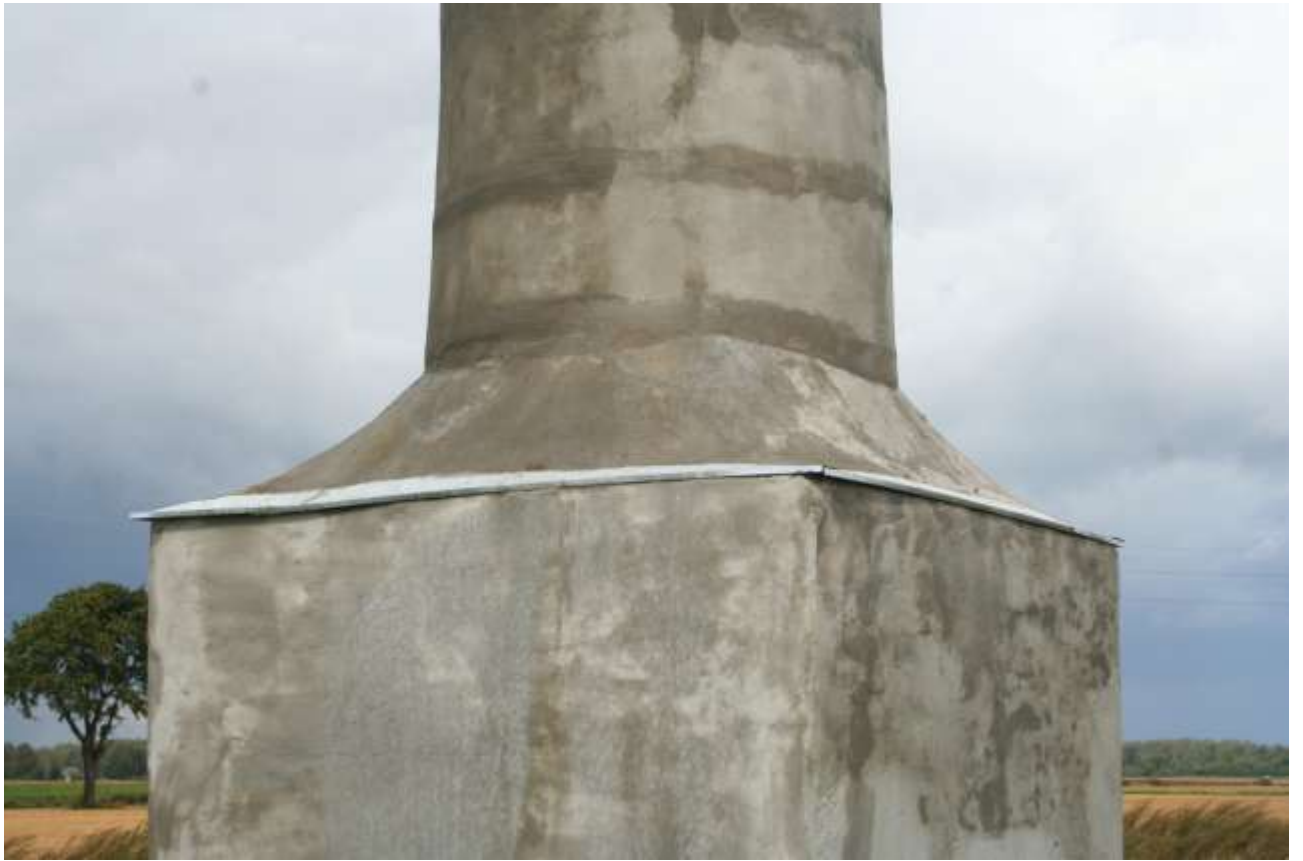
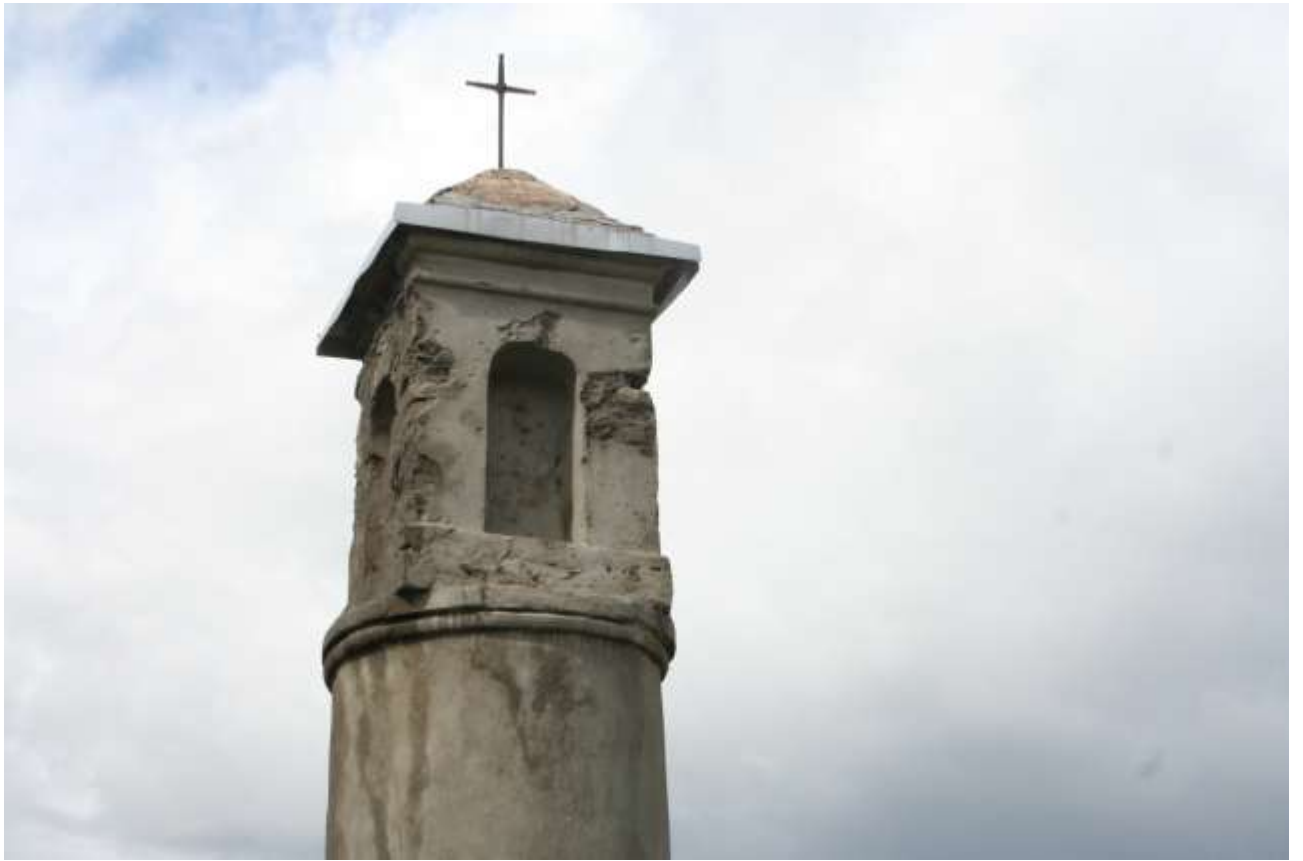
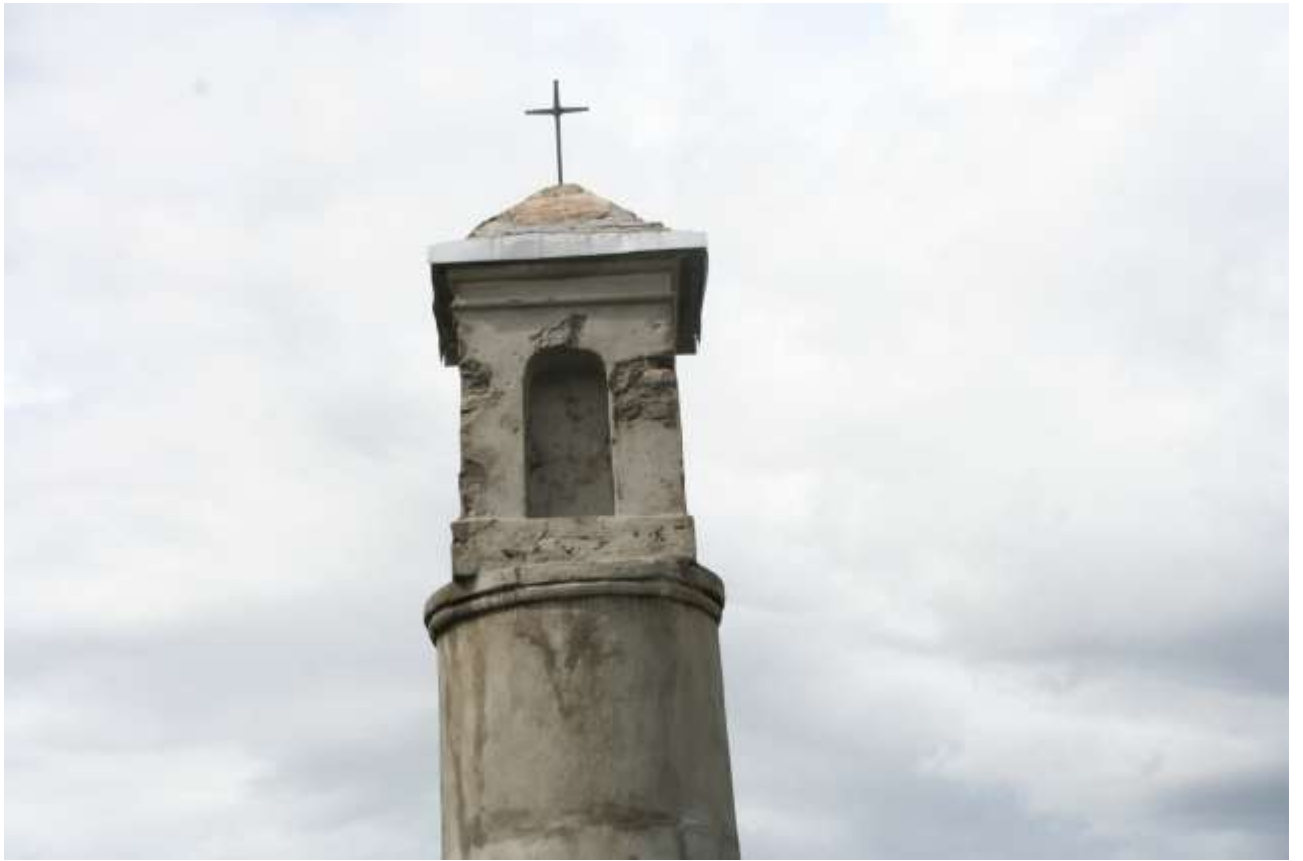
9. PRIDEDAMA
10. Fotofiksacija - 6 vnt.
11. Kiti dokumentai
12. Kultūros paveldo objekto būklės patikrinimo data 2012 m. rugpjūčio 23 d.

7. Kultūros paveldo objekto vertingosios savybės ir kiekvienos iš jų būklės apibūdinimas Koplytstulpis – aukštas, monumentalus, lakoniškas, vertikalių proporcijų. Ant masyvaus stačiakampio cokolio iškelta kolona laiko kvadratinę, uždengtą lėkštu piramidiniu stogeliu koplytėlę. Ją puošia santūrus keliskartraukis pastoginis karnyzas, fasaduose įmūrintos pusapskritės arkos formos nišos. Statinį vainikuoja kuklus kalto metalo kryželis. Cokolio rytinėje plokštumoje įmūrintame akmenyje įkalta statybos data 1835. Koplytstulpis – raudonų plytų, tinkuotas, balintas, h – 6,2 m. 1975 m. plytų eile apmūrintas cokolis.

8. Kultūros paveldo objekto būklės apibūdinimas šiuo metu koplytstulpio būklė pagerėjo. 2011 metais buvo atlikti avarinės būklės likvidavimo darbai: buvo sutvirtintas ir nutinkuotas koplytstulpio kupolas, apskardinti išsikišę elementai.
